监 测 报 告

冀辐监（2016）第 57 号

项目名称： 2012 年增补和 2013 年 CDMA 无线网工程电磁环境监测

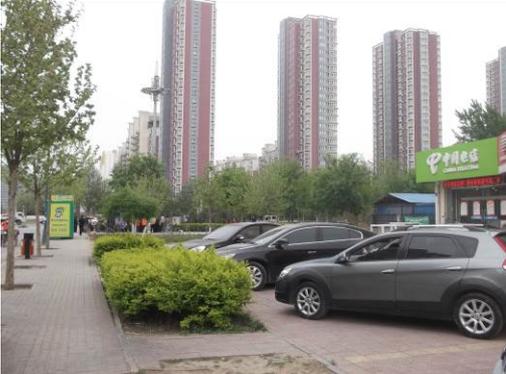
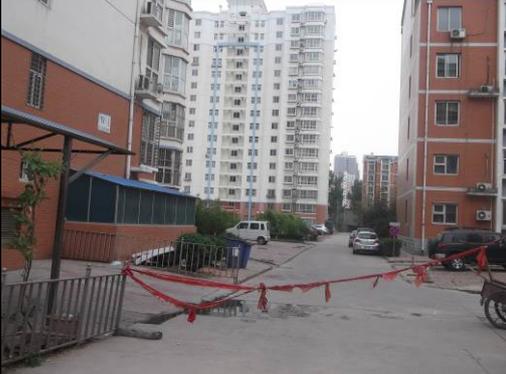
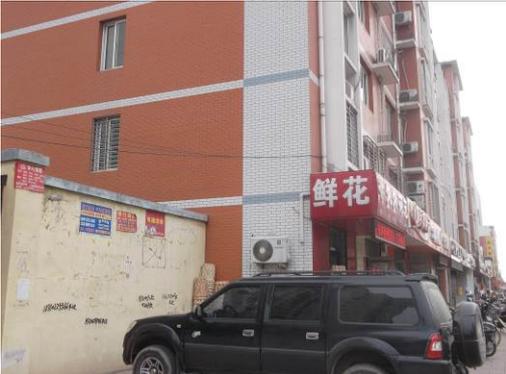
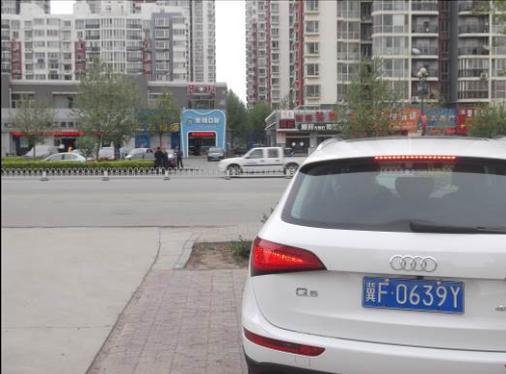
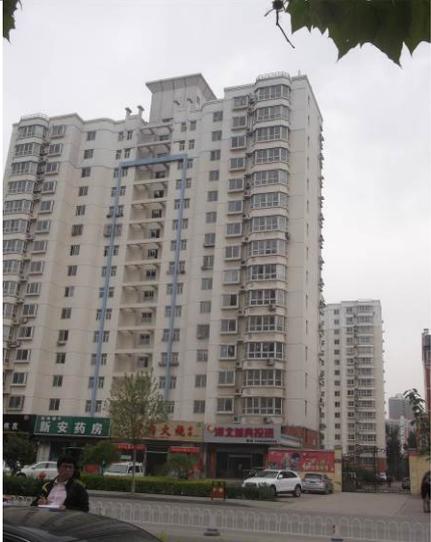
表 1-2 市区华冠庄园基站周围环境现状调查

<p style="text-align: center;">周围环境描述</p> <p style="text-align: center;">天线位于 16 层居民楼楼顶，西侧 20m 为 6 层居民楼，西北侧 110m 为 10 层居民楼，西南侧 90m 为 6 层居民楼，南侧 80m 为 16 层居民楼，东侧 185m 为高层小区。</p>

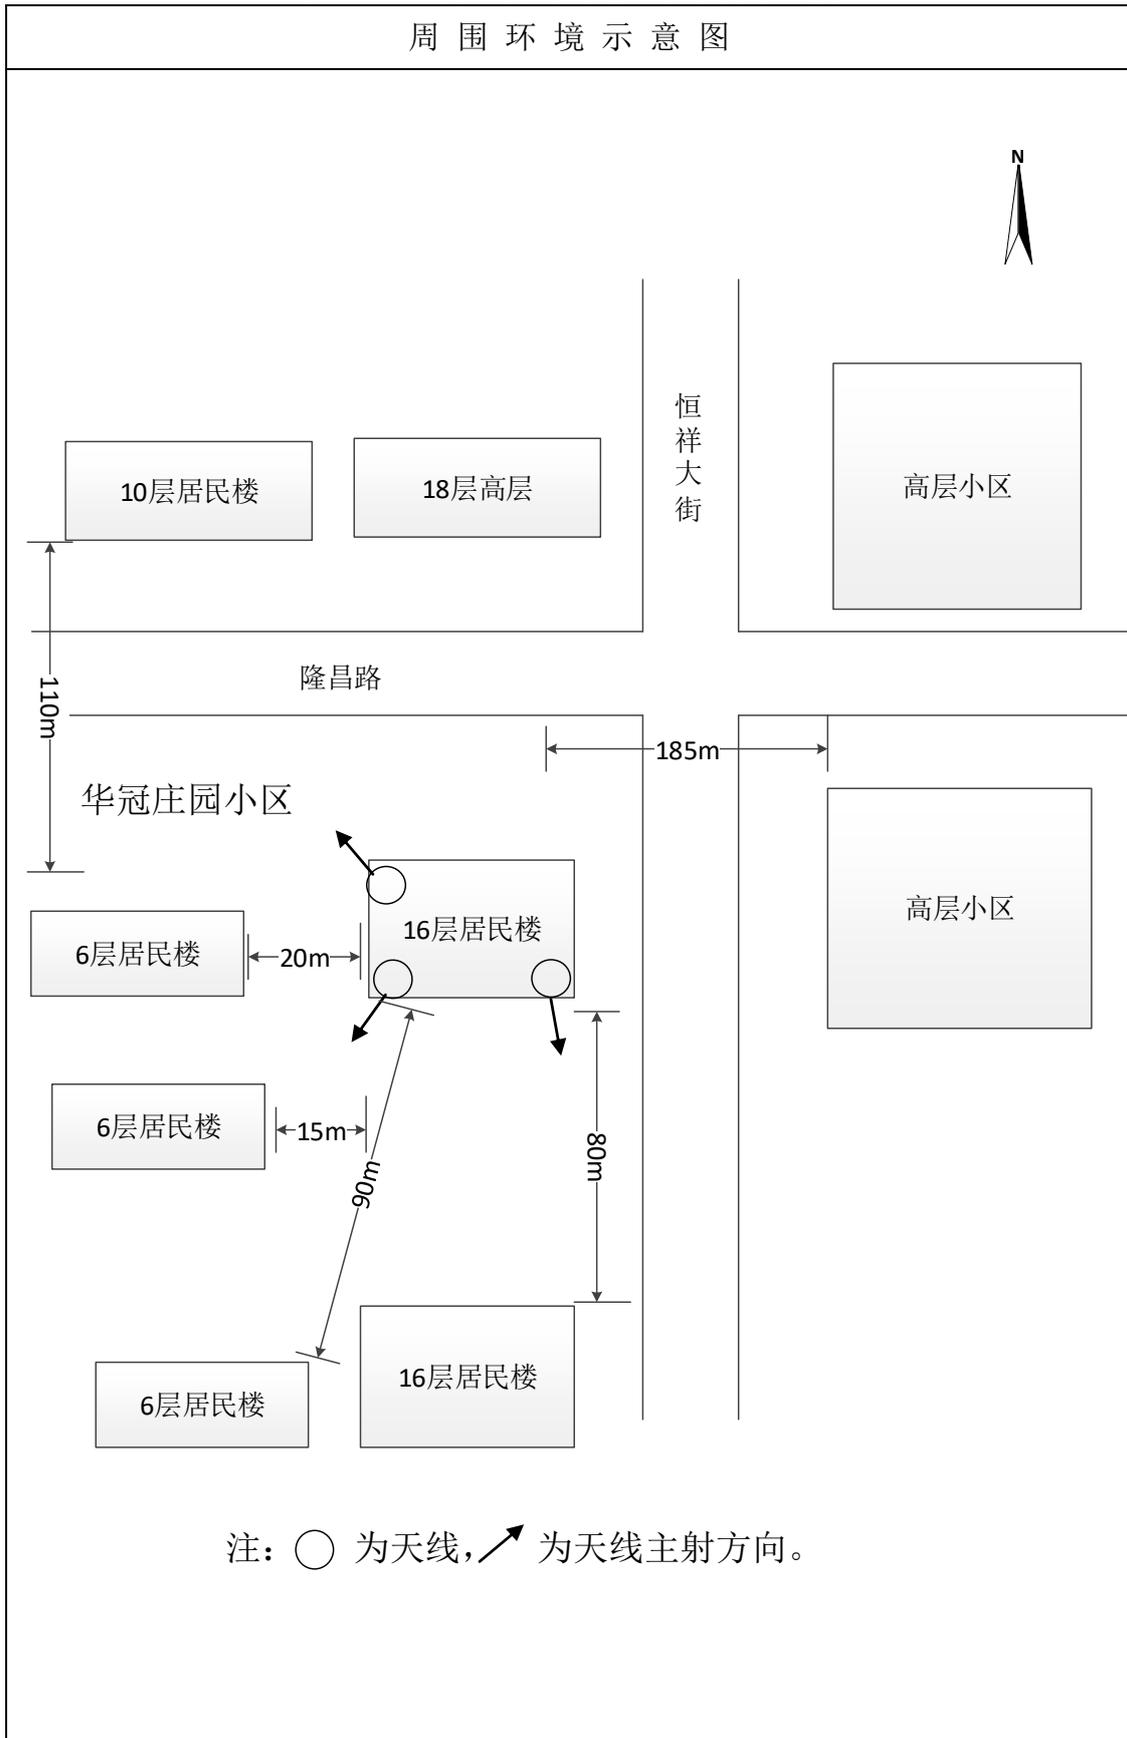
表 1-3 市区华冠庄园基站环境示意图

基站基本信息					
基站名称	市区华冠庄园	建设地点	市区恒祥北大街与隆昌路交叉口西南华冠庄园小区9号楼		
基站经纬度	东经: 115.49268°		北纬: 38.90520°		
基站类型	CDMA800M				
天线架设方式	楼顶支架				
天线挂高	45m	天线增益	15dBi		
监测条件信息					
监测时间	2016年9月21日	测量仪器型号	Narda EMR-300 综合场强仪		
环境条件	天气: 晴 温度: 21 °C				
基站电磁辐射监测结果					
测点序号	方位	距离(m)	高度(m)	电场强度(V/m)	备注
1	楼下	0	1.7	0.21	
2	西南	10		0.20	
3		20		0.22	
4		30		0.27	
5		40		0.62	
6		50		0.30	
7		西北		0	0.41
8	10			0.45	
9	20			0.35	
10	30			0.47	
11	40			0.47	
12	50			0.49

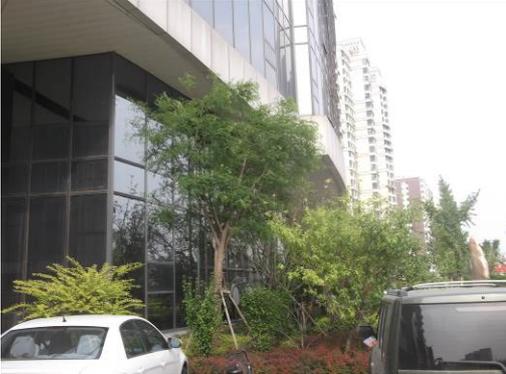
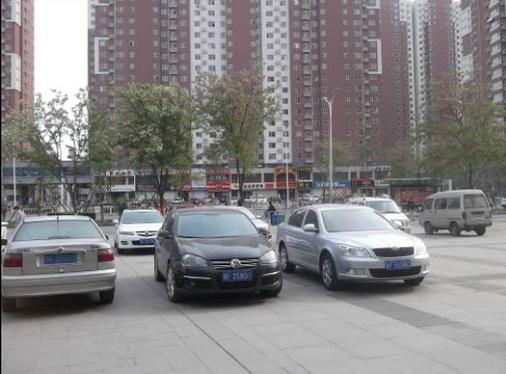
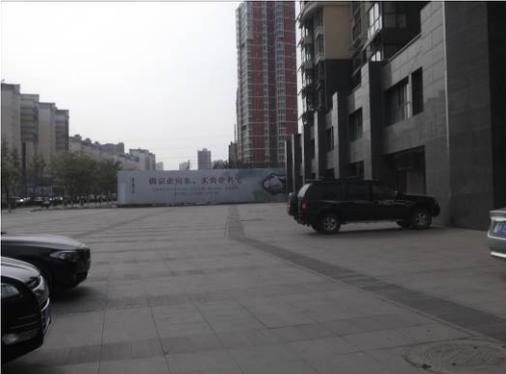
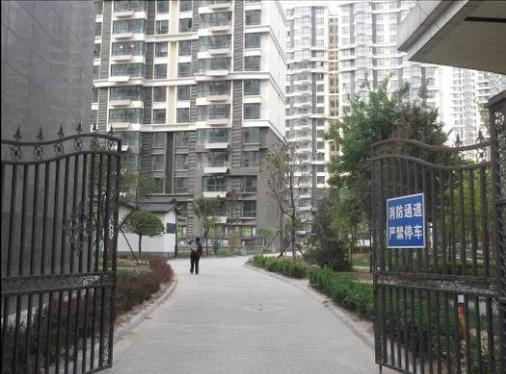
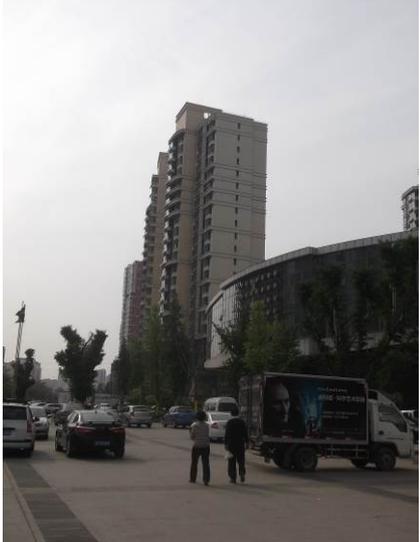
表 2-2 市区京南一品基站周围环境现状调查

周围 环境 描述	<p>天线位于 22 层居民楼楼顶，北侧 55m 为 22 层居民楼，南侧 60m 为复光路，170m 为龙骏景高层小区，东侧 95m 为 28 层居民楼。</p>

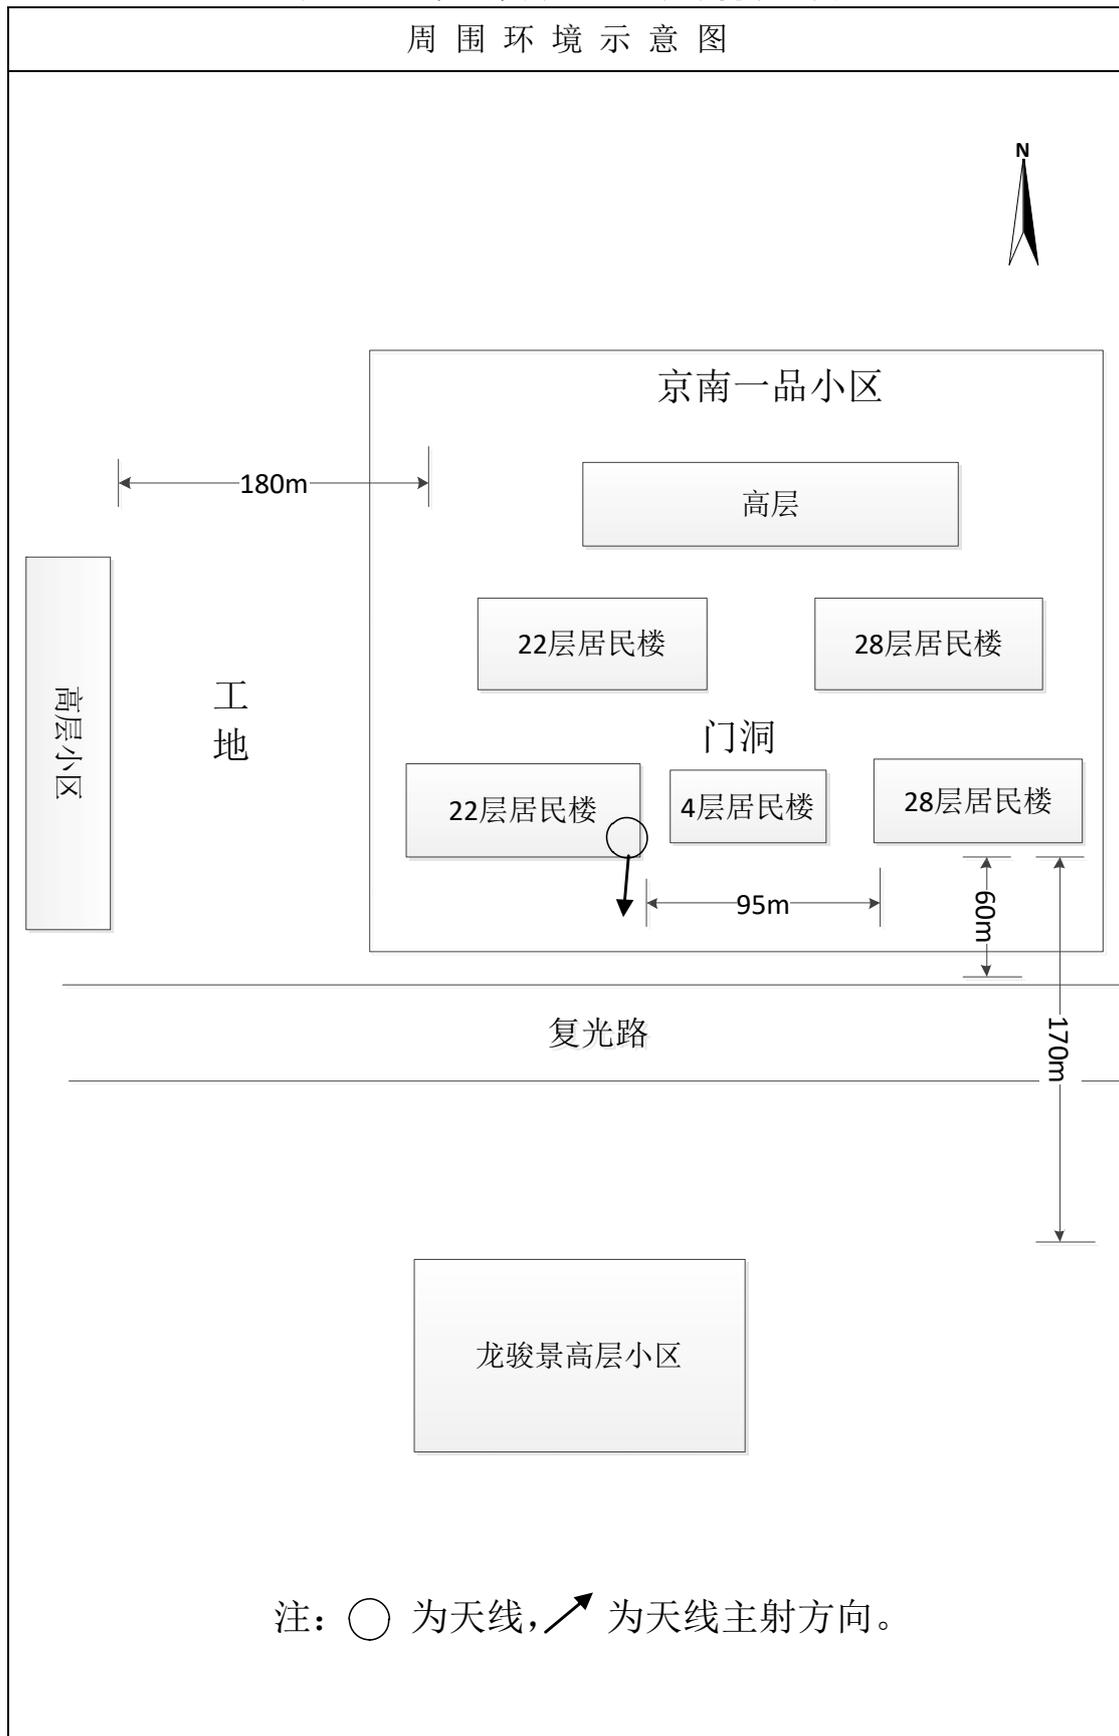
表 2-3 市区京南一品基站环境示意图

基站基本信息					
基站名称	市区京南一品	建设地点	市区京南一品小区南门西侧楼顶		
基站经纬度	东经: 115.50371°		北纬: 38.89371°		
基站类型	CDMA800M				
天线架设方式	楼顶支架				
天线挂高	61m	天线增益	15dBi		
监测条件信息					
监测时间	2016年9月21日	测量仪器型号	Narda EMR-300 综合场强仪		
环境条件	天气: 晴 温度: 21℃				
基站电磁辐射监测结果					
测点序号	方位	距离(m)	高度(m)	电场强度(V/m)	备注
1	南	0	1.7	0.46	
2		10		0.61	
3		20		0.65	
4		30		0.47	
5		40		0.52	
6		50		0.65

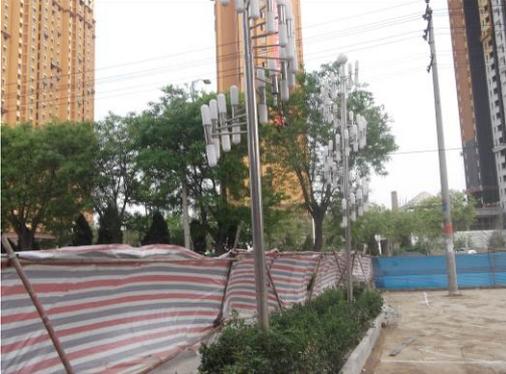
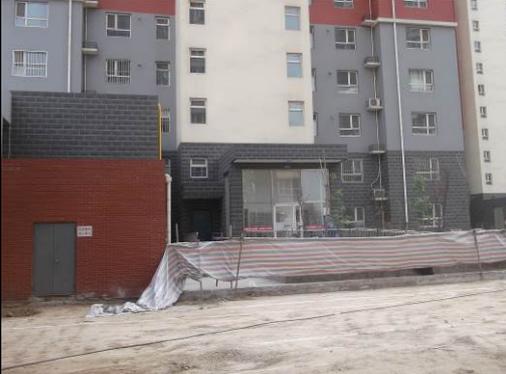
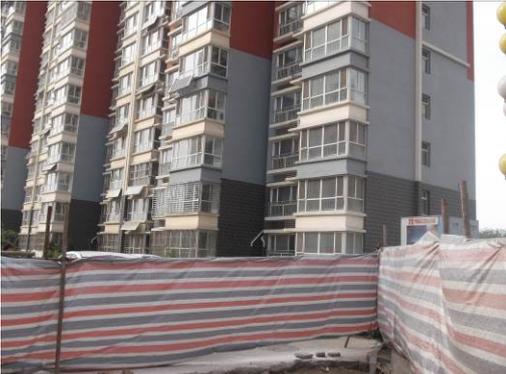
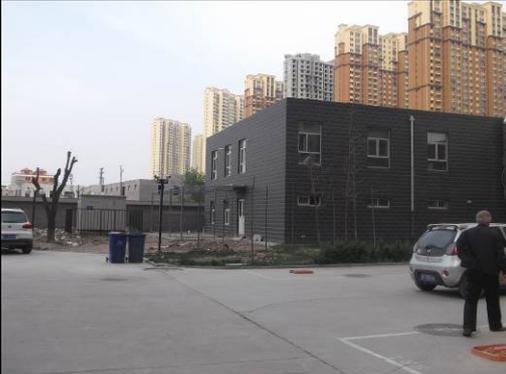
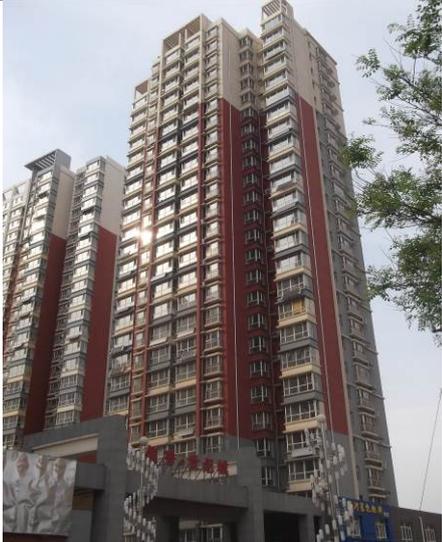
表 3-2 市区领袖世纪城 6 号楼基站周围环境现状调查

<p style="text-align: center;">周围环境描述</p> <p>天线位于 6 号楼 26 层居民楼楼顶，北侧 150m、东北侧 25m、西侧 15m 为 2 层居民楼，西南侧 80m、南侧 40m 为 26 层居民楼，东侧 40m 为长城大街，125m 为高层小区。</p>

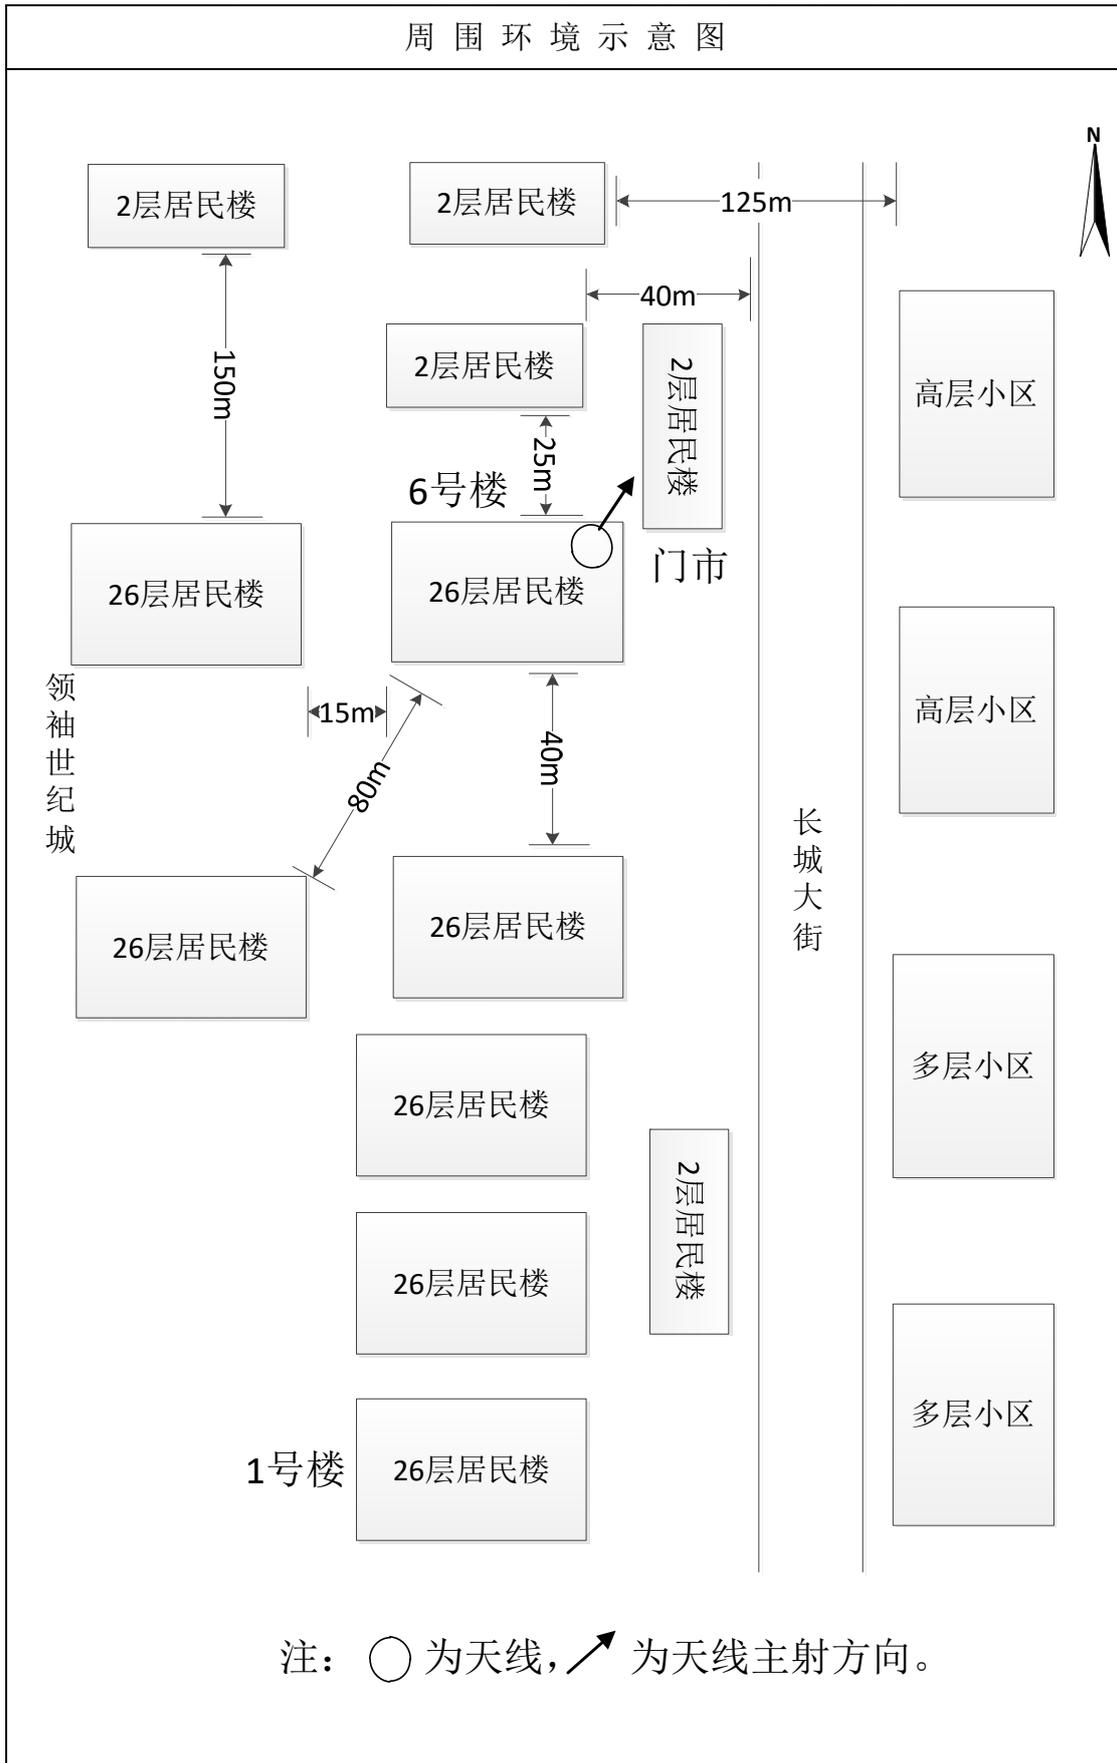
表 3-3 市区领袖世纪城 6 号楼基站环境示意图

基站基本信息					
基站名称	市区领袖世纪城6号楼	建设地点	市区长城北大街领袖世纪城小区东北角6号楼		
基站经纬度	东经: 115.5156°		北纬: 38.88247°		
基站类型	CDMA800M				
天线架设方式	楼顶支架				
天线挂高	72m	天线增益	15dBi		
监测条件信息					
监测时间	2016年9月21日	测量仪器型号	Narda EMR-300 综合场强仪		
环境条件	天气: 晴 温度: 21℃				
基站电磁辐射监测结果					
测点序号	方位	距离(m)	高度(m)	电场强度(V/m)	备注
1	东北	0	1.7	0.41	
2		10		0.84	
3		15		0.75	
4		20		0.92	
5		30		0.59	
6		40		0.33	
7		50		0.31

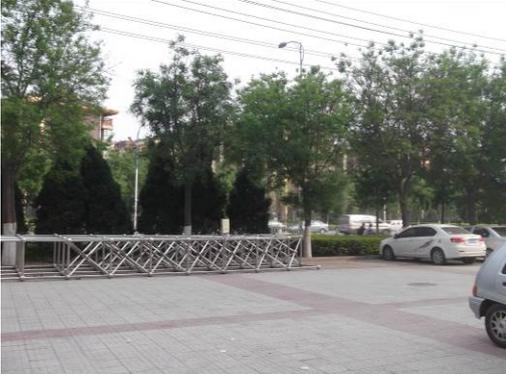
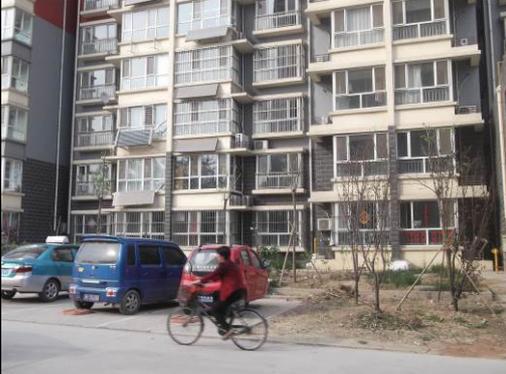
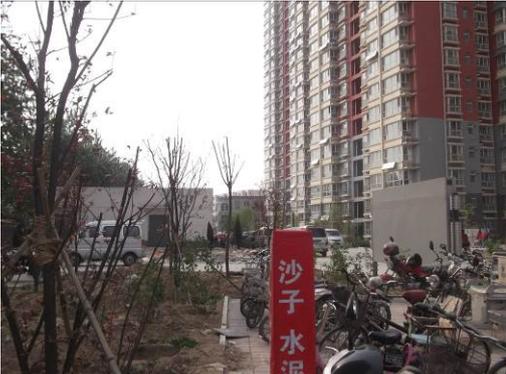
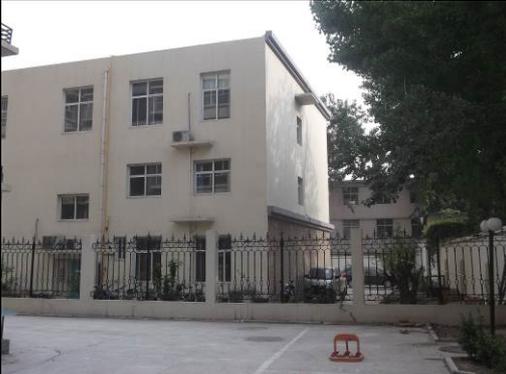
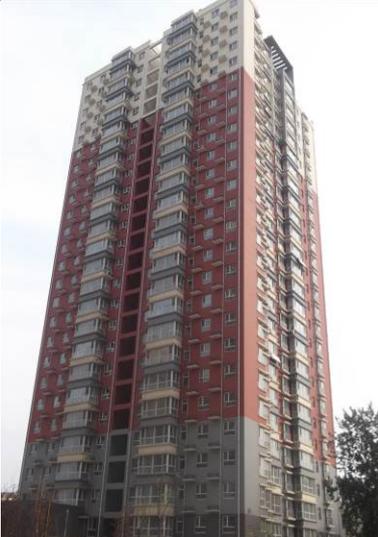
表 4-2 市区领袖世纪城 1 号楼基站周围环境现状调查

周围环境描述	<p>天线位于 1 号楼 26 层居民楼楼顶，北侧 50m 为 26 层居民楼，西北侧 60m 为 26 层居民楼，南侧 15m 为 3 层居民楼，西侧 30m 为 1 层居民楼，东侧 125m 为多层住宅楼。</p>

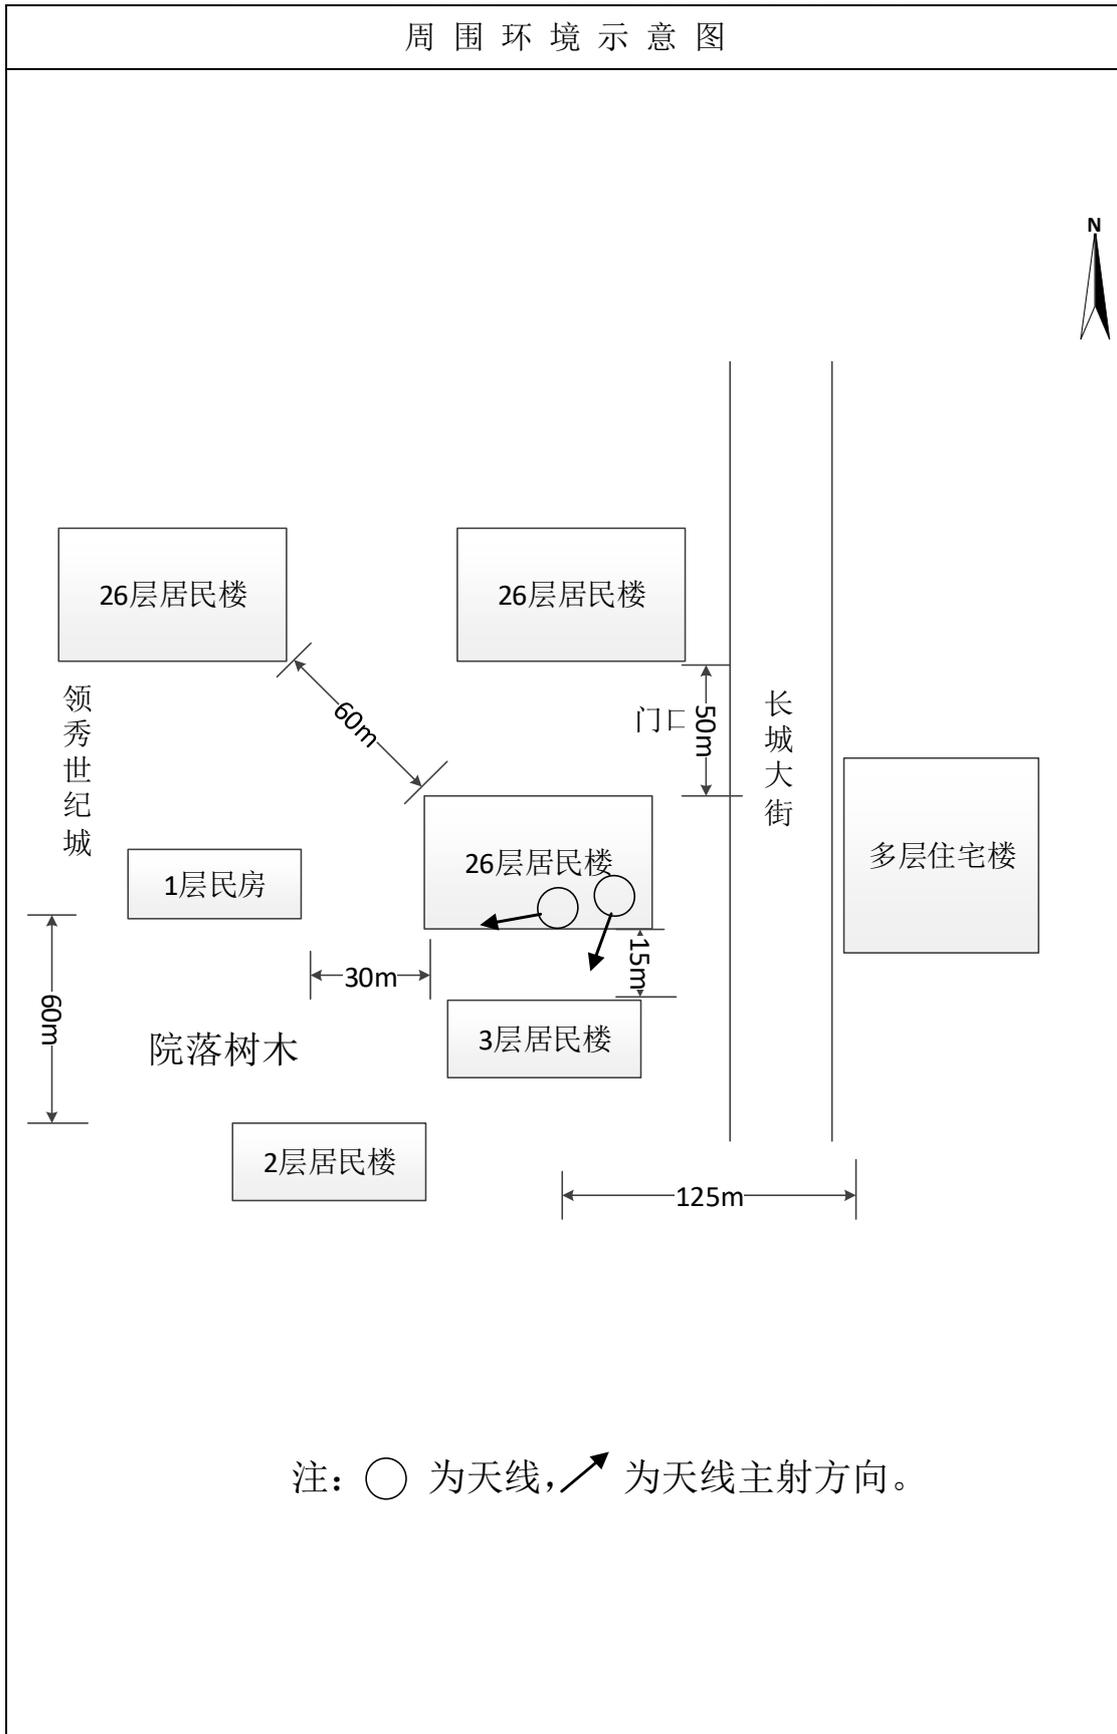
表 4-3 市区领袖世纪城 1 号楼基站环境示意图

基站基本信息					
基站名称	市区领袖世纪城1号楼	建设地点	市区长城北大街领袖世纪城小区东南角1号楼		
基站经纬度	东经: 115.51392°		北纬: 38.88056°		
基站类型	CDMA800M				
天线架设方式	楼顶支架				
天线挂高	72m	天线增益	15dBi		
监测条件信息					
监测时间	2016年9月21日	测量仪器型号	Narda EMR-300 综合场强仪		
环境条件	天气: 晴 温度: 21℃				
基站电磁辐射监测结果					
测点序号	方位	距离(m)	高度(m)	电场强度(V/m)	备注
1	西	0	1.7	0.20	
2		10		0.20	
3		20		0.20	
4		30		0.20	
5		40		0.25	
6		50		0.27

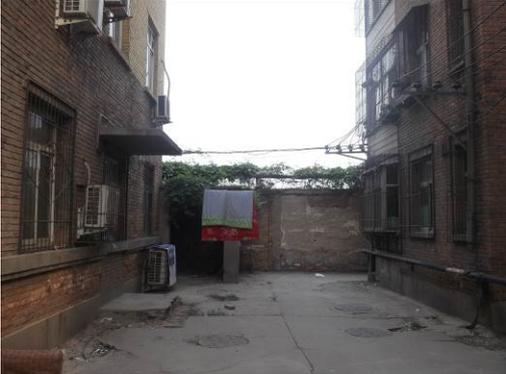
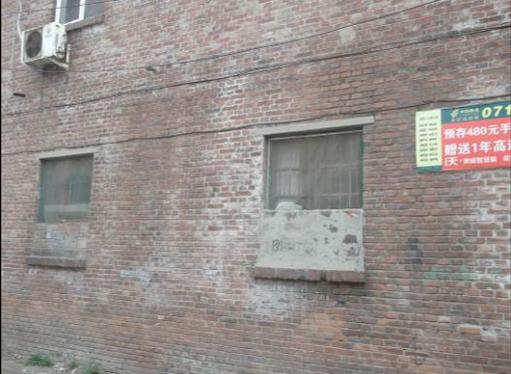
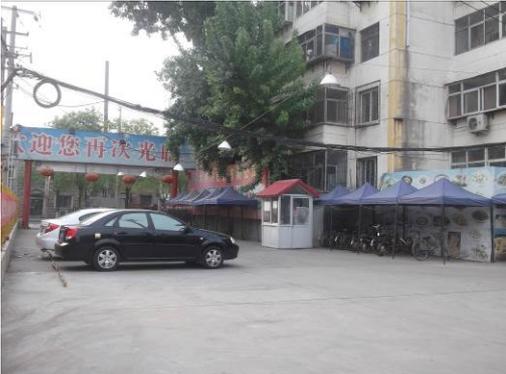
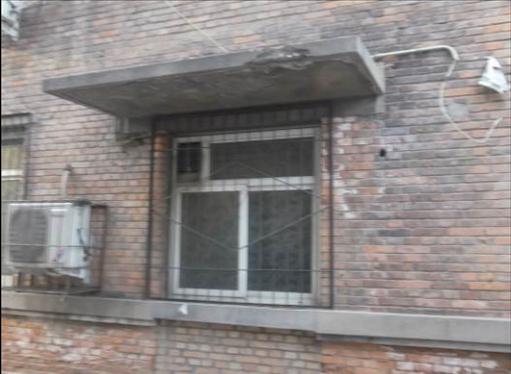
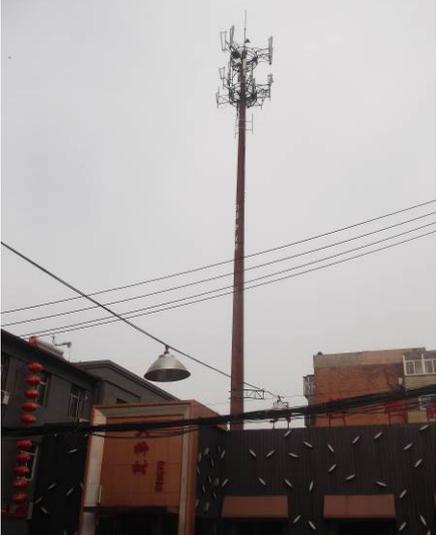
表 5-2 市区大柳树餐厅基站周围环境现状调查

<p>周围环境描述</p> <p>基站北侧 3m 为 3 层居民楼，25m 为 6 层居民楼，西侧 40m 为 6 层居民楼，东南侧 10m 为 6 层居民楼，南侧 25m 为小路。</p>

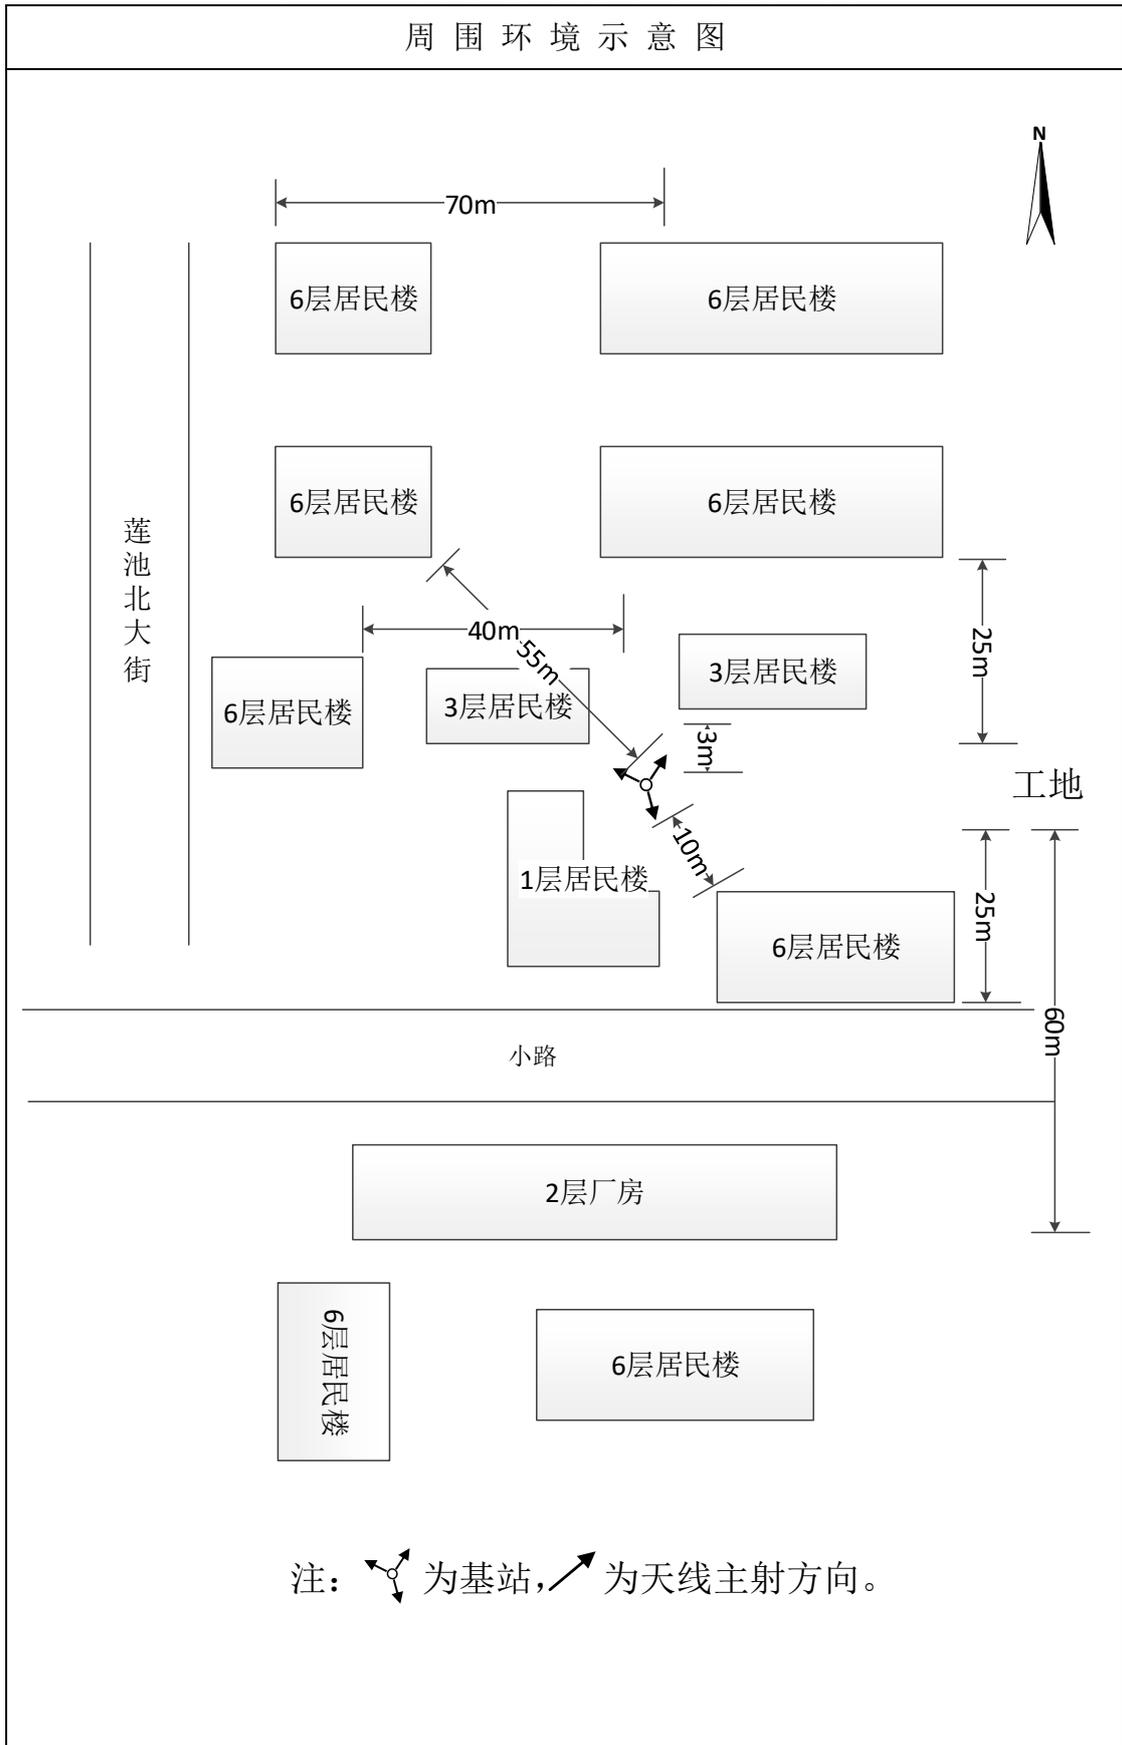
表 5-3 市区大柳树餐厅基站环境示意图

基站基本信息					
基站名称	市区大柳树餐厅	建设地点	市区莲池北大街 139 号大柳树餐厅后院		
基站经纬度	东经: 115.49875°		北纬: 38.86861°		
基站类型	CDMA800M				
天线架设方式	地面塔				
天线挂高	49m	天线增益	15dBi		
监测条件信息					
监测时间	2016年9月21日	测量仪器型号	Narda EMR-300 综合场强仪		
环境条件	天气: 晴 温度: 21℃				
基站电磁辐射监测结果					
测点序号	方位	距离(m)	高度(m)	电场强度(V/m)	备注
1	塔下	0	1.7	0.46	
2	东北	10		0.35	
3		20		0.51	
4		30		0.53	
5		40		0.56	
6		50		0.71	
7		西北		10	0.35
8	20			0.51	
9	30			0.21	
10	40			0.24	
11	50			0.32	
12	东南	20		0.34	
13		30		0.42	
14		40		0.45	
15		50		0.35

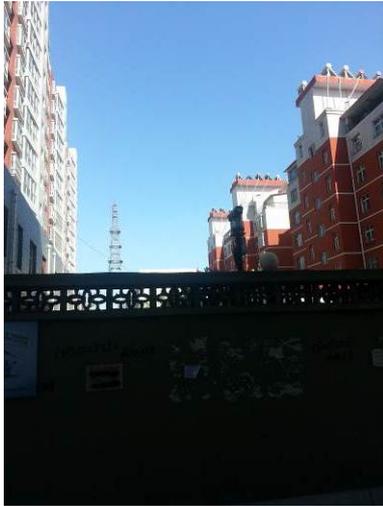
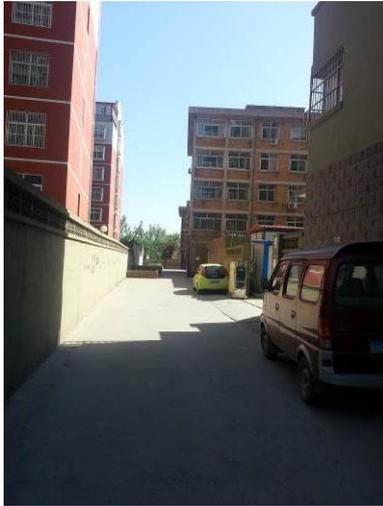
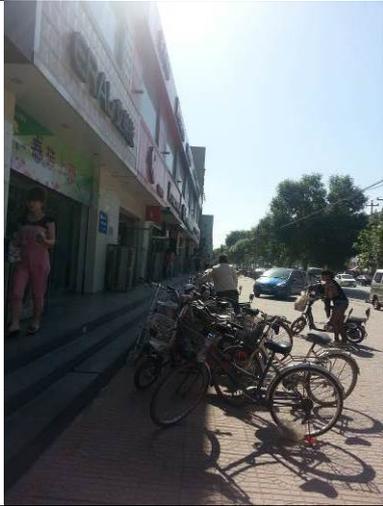
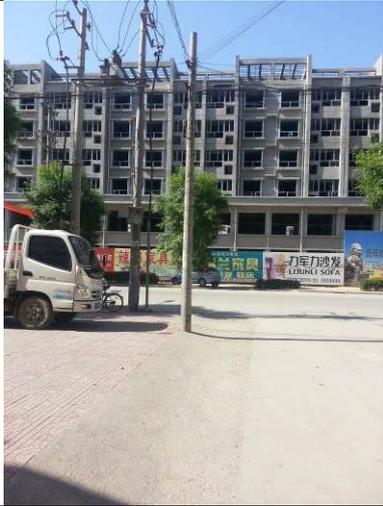
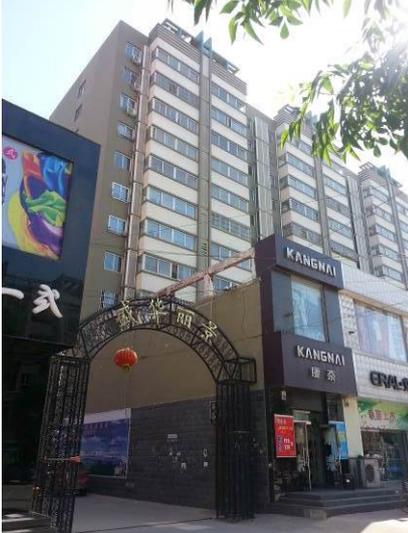
表 6-2 望都盛华丽景小区基站周围环境现状调查

周围环境描述	<p>基站位于 12 层居民楼楼顶，北侧为 2 层门市，东侧为 12 层居民楼，南 25m 为 5 层居民楼，西北 10m 为 3 层门市，西侧为小工厂。</p>

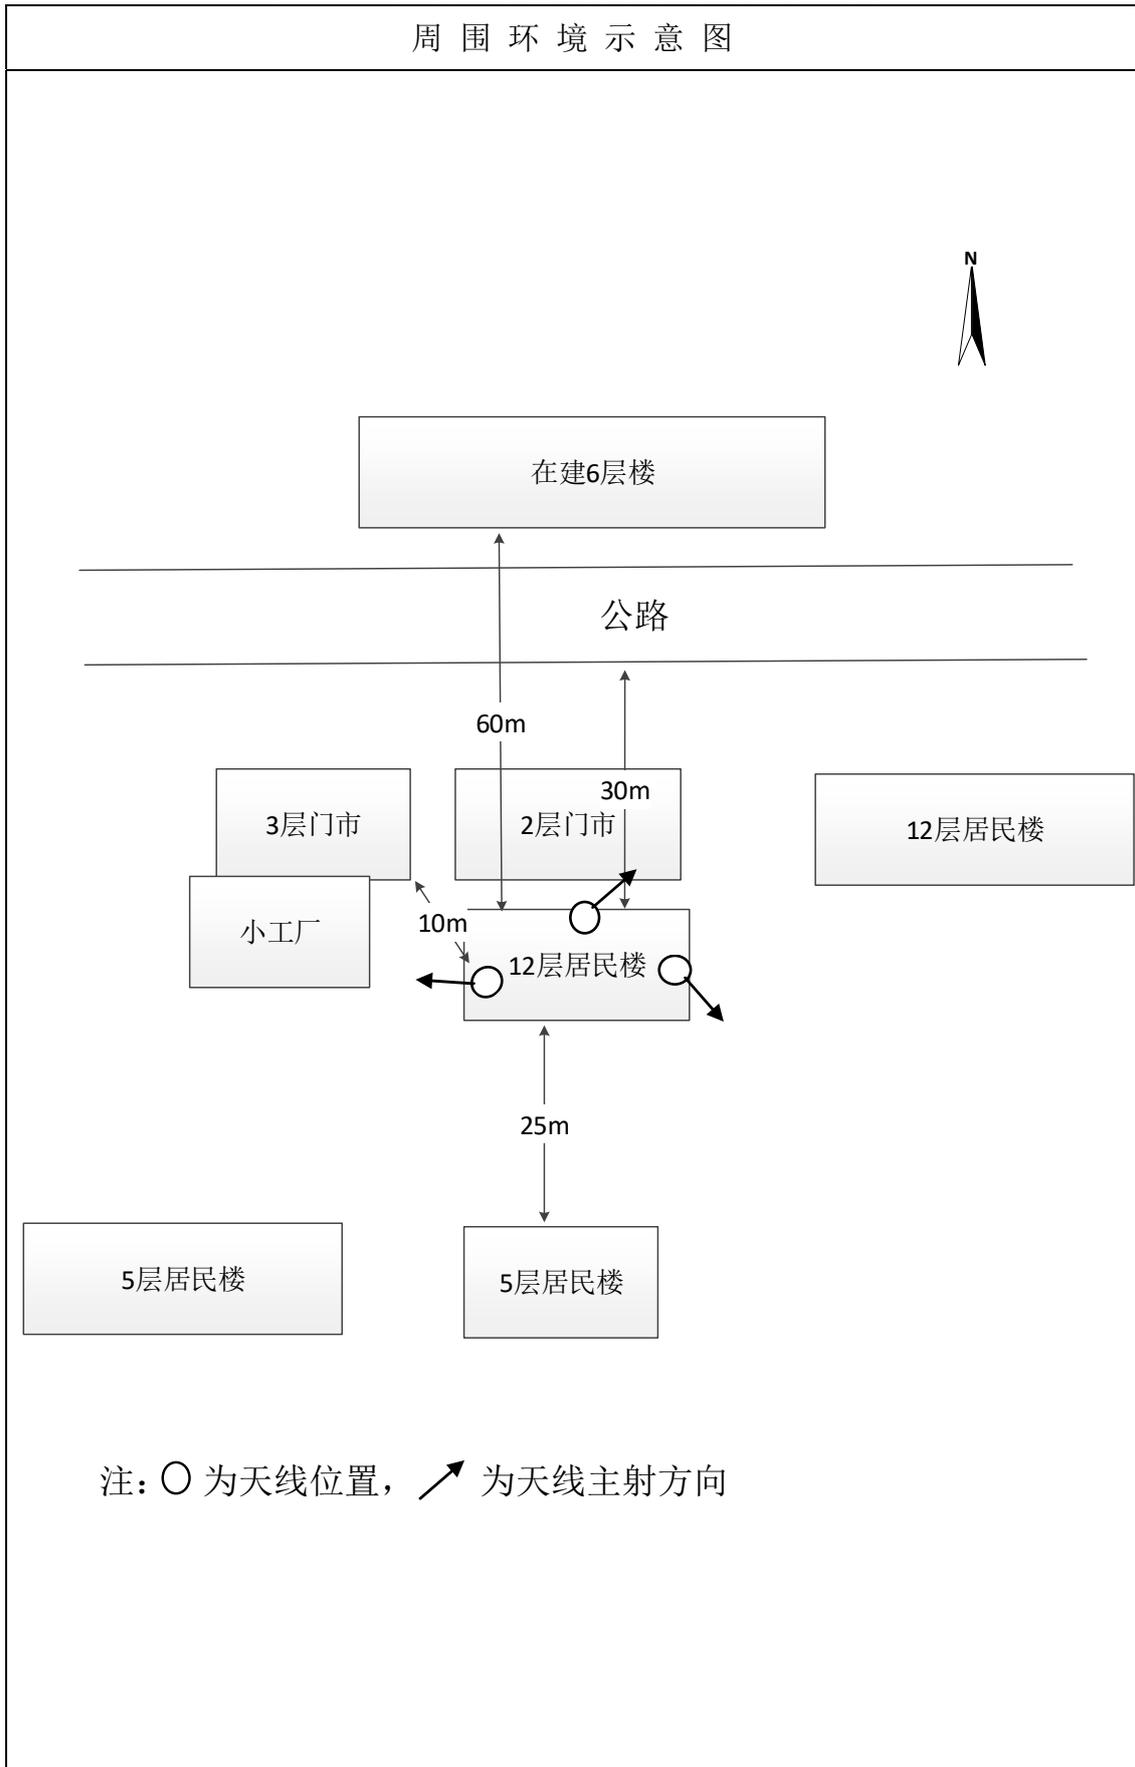
表 6-3 望都盛华丽景小区基站环境示意图

基站基本信息					
基站名称	望都盛华丽景小区	建设地点	望都中华东路盛华丽景小区 高层楼顶		
基站经纬度	东经: 115.14865°		北纬: 38.70761°		
基站类型	CDMA800M				
天线架设方式	楼顶支架				
天线挂高	34m	天线增益	15dBi		
监测条件信息					
监测时间	2016年9月21日	测量仪器型号	Narda EMR-300 综合场强仪		
环境条件	天气: 晴 温度: 24℃				
基站电磁辐射监测结果					
测点序号	方位	距离(m)	高度(m)	电场强度(V/m)	备注
1	东南	0	1.7	0.68	
2		10		0.40	
3		20		0.32	
4		30		0.20	
5		40		0.20	
6		50		0.32	
7	东北	10		0.28	
8		20		0.30	
9		30		0.26	
10		40		0.46	
11		50		0.46	
12	西	10		0.20	
13		20		0.26	
14		30		0.23	
15		40		0.29	
16		50		0.27

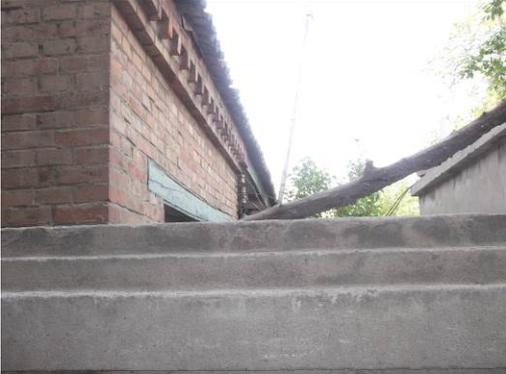
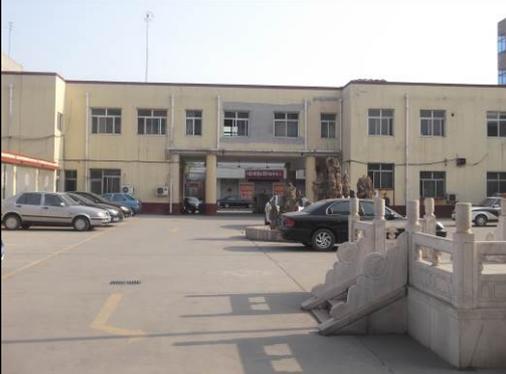
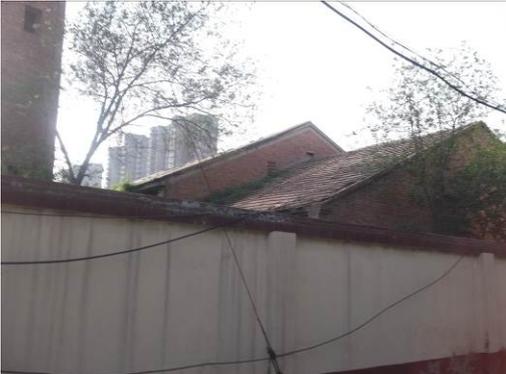
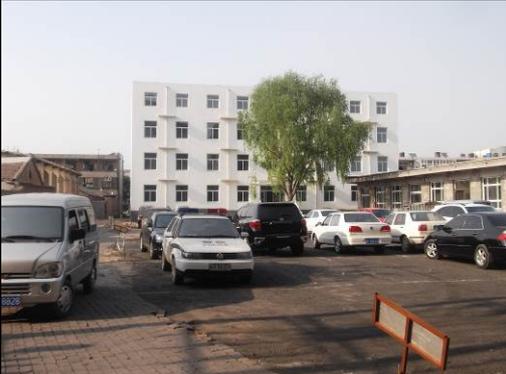
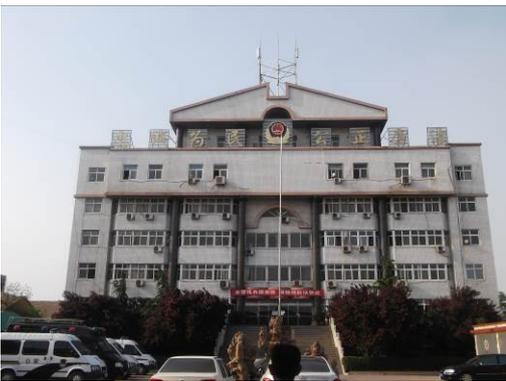
表 7-2 高阳公安局新基站周围环境现状调查

周围 环境 描述 基站北侧 70m 为 4 层办公楼， 南侧 56m 为 2 层居民楼，西侧 5m 为 1 层平房，西南侧 35m 为 3 层居 民楼，60m 为 6 层居民楼，东侧 2m 为 1 层居民楼。

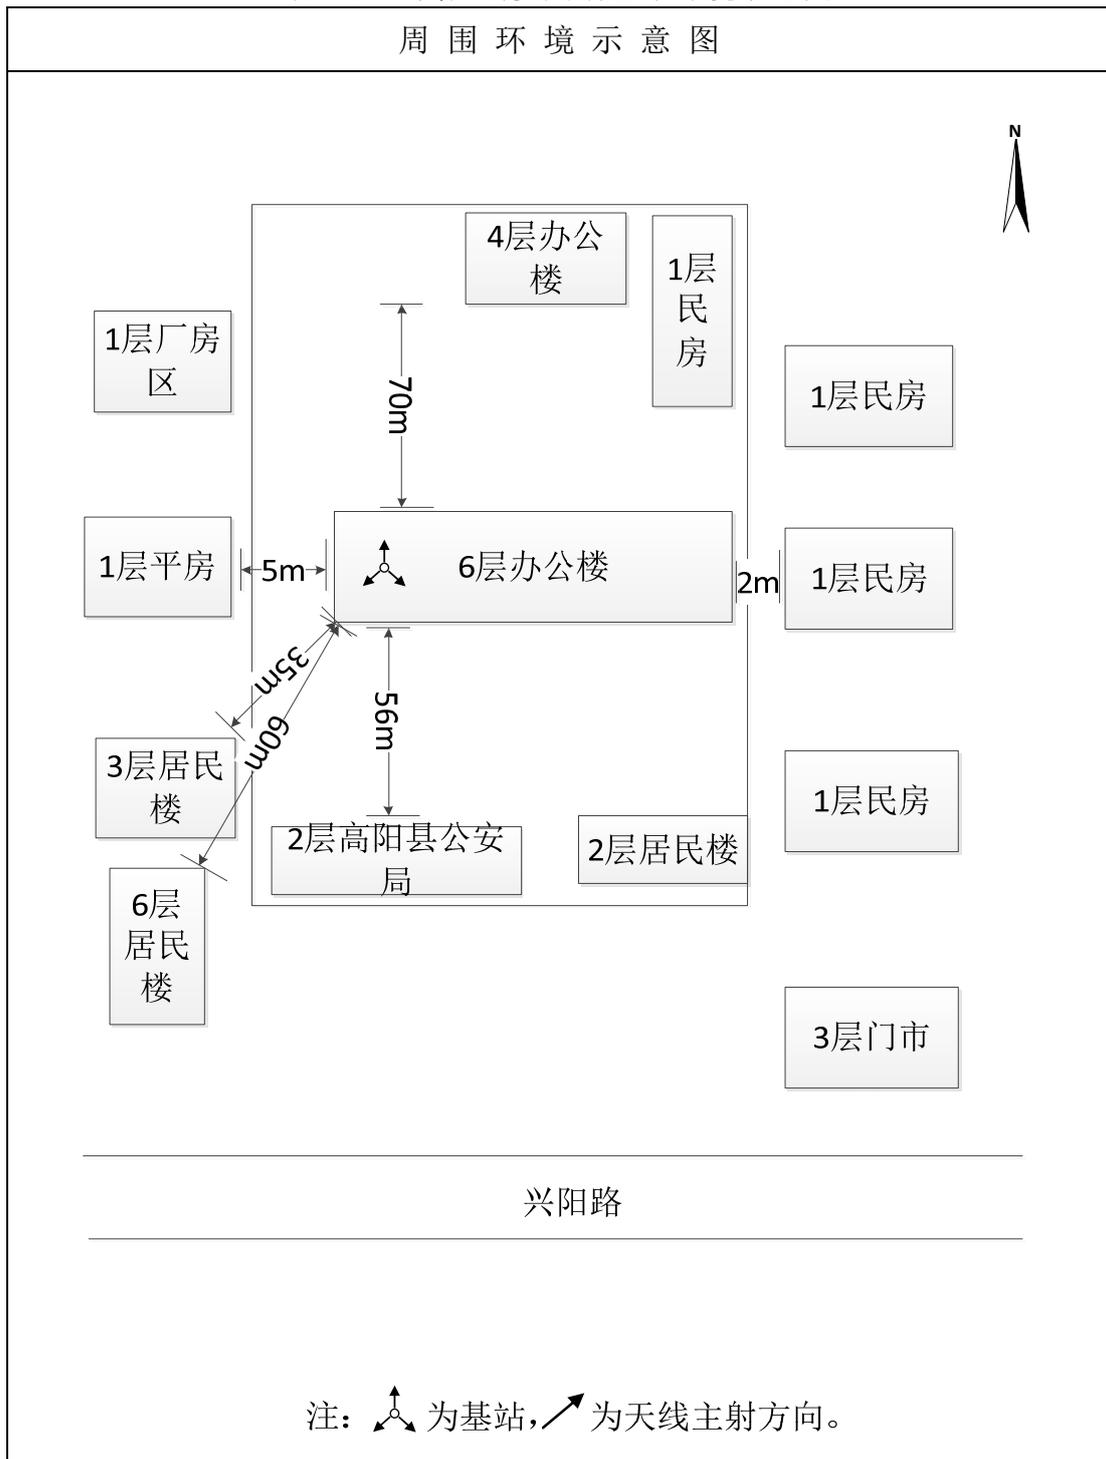
表 7-3 高阳公安局新基站环境示意图

基站基本信息					
基站名称	高阳公安局新	建设地点	高阳兴阳路公安局办公楼楼顶		
基站经纬度	东经: 115.77831°		北纬: 38.68893°		
基站类型	CDMA800M				
天线架设方式	楼顶支架				
天线挂高	40.5m	天线增益	15dBi		
监测条件信息					
监测时间	2016年9月21日	测量仪器型号	Narda EMR-300 综合场强仪		
环境条件	天气: 晴 温度: 22℃				
基站电磁辐射监测结果					
测点序号	方位	距离(m)	高度(m)	电场强度(V/m)	备注
1	西南	0	1.7	0.41	
2		10		0.44	
3		20		0.25	
4		30		0.25	
5		40		0.44	
6		50		0.66	
7	北	0		0.69	
8		10		0.57	
9		20		0.50	
10		30		0.53	
11		40		0.63	
12		50		0.67
