建设单位：河北省高速公路张涿保定管理处

调查单位：河北师大环境科技有限公司

前言

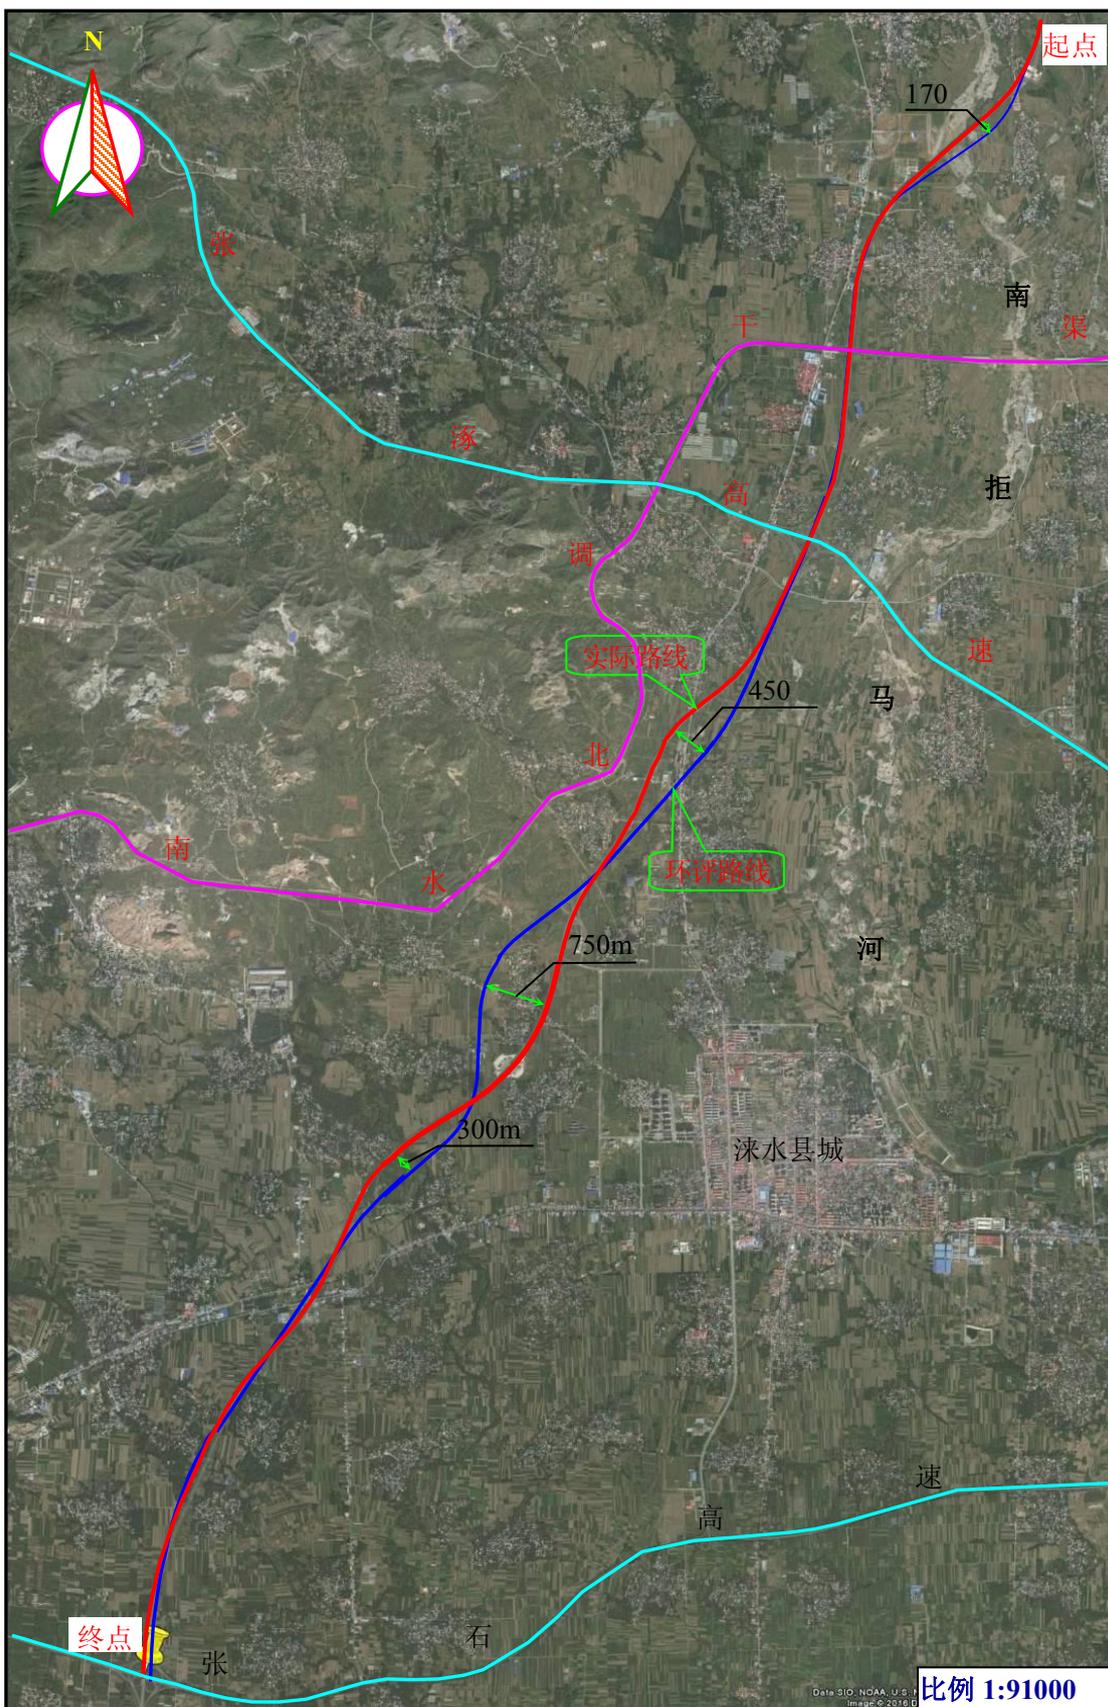
图 2.4-1 项目实际路线与环评路线对比情况

主体路线实际建设情况相对于原环评中路线进行了横向位移，横向位移幅度最大的路段为 750m，横向位移超过 200m 的路段长度为 6km，**占总路线的 24.8%（未超过 30%）**；同时，公路线路长度由原来的 24.086km 增加至 24.194km，**路线长度增加了 0.4%（未超过 30%）**；由于线路横向位移和长度增加导致线路两侧敏感点与原环评中敏感点发生变动，原环评中敏感点数量为 13 个，线路变动后敏感点变为 19 个，其中原环评遗漏的 4 个（土堤村、陈家庄小学、渐村、墩台村），新增的 3 个（薛家庄、魏村、下车亭），超出调查范围，不再作为敏感点的 2 个（陈家庄、十里铺），**新增敏感点占原环评总数的 23.07%（未超过 30%）**。声环境敏感点变化情况具体见“第二章”中表 1.5-5。

项目实际线路与环评线路对比情况见图 2.4-1。

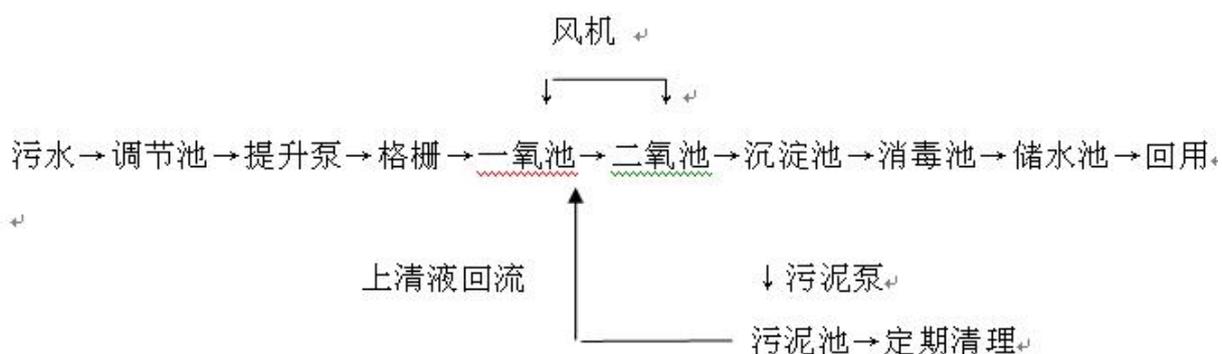
图 2.4-2 MBR 处理工艺流程图

处理工艺流程见图 2.4-2。

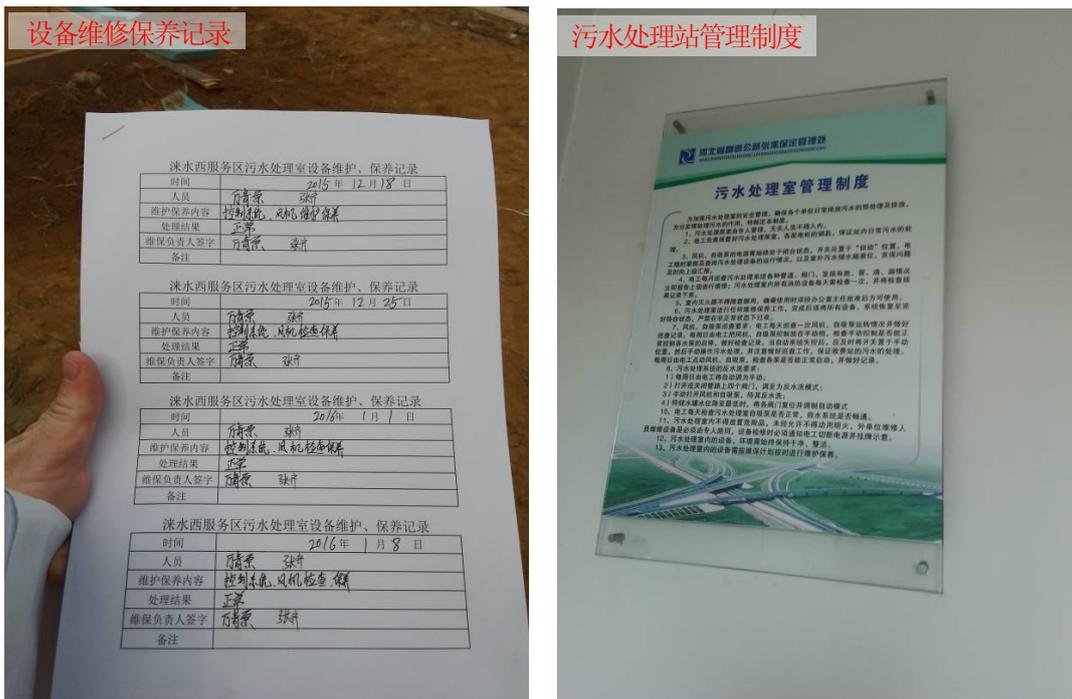
图 2.4-3 废水处理站日常运行情况

各个站场的废水处理站日常管理工作由各场站 1 名管理人员负责。试运行期间，污水处理站建立了完善的运行台账，包括运行管理记录、污水处理站操作规程、应急指导作业指导书、废水站检查记录表等。试运行期间污水处理站设备运行良好，处于正常运行状态。废水处理站日常运行情况见图 2.4-3。

根据现场核查，各个站场废水处理站出水均回用于站场及道路绿化。项目在涑水西收费站北侧设置了一个废水防渗储存池，用于储存非绿化期废水，储存池容积为 3600m³，能够满足废水暂存需求，储水池在绿化期处于封闭状态，没有污水排入，非绿化期废水处理站经处理后的污水暂存于的储水池，等到绿化期用于道路及站场绿化用水；即废水不会进入外环境。

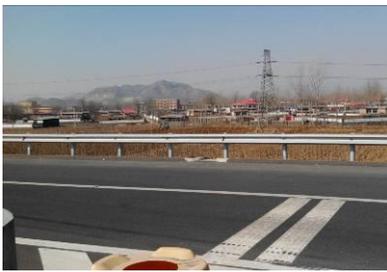
序号	敏感点	环评情况及“三同时验收”			实际建成情况			对比情况	
		桩号	距中心距离 (m)	隔声措施	桩号	距中心距离 (m)	隔声措施	声屏障对比	现场照片
1	土堤村	原环评中无此敏感点			K0+000~260	路左 90/70	无	原环评中遗漏的保护目标

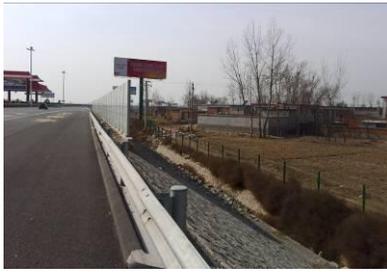
2	蓬家园	BK0+390~BK0+550	路右 80	声屏障 260×3m, 13 户安装通风隔声窗 78m ²	K0+642~870	路右 42/14	声屏障 278×3m	声屏障增加 18m

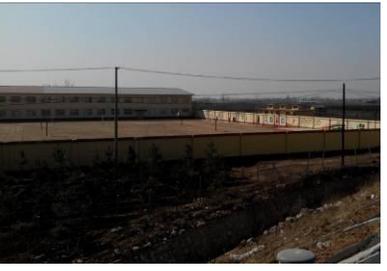
3	陈家庄	K1+040~K1+200	路左	声屏障 260×3m, 在 BK1+040-200 处加高围墙 160×2.5 m	路线变更, 不在调查范围				
4	陈家庄小学	原环评中无此敏感点			K1+054~194	路左 48/5	声屏障 140×3m	属于环评遗漏敏感点, +140m

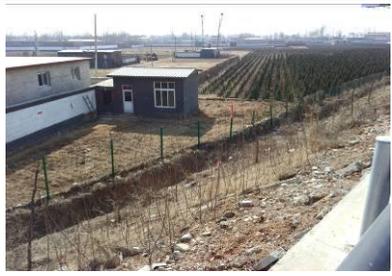
序号	敏感点	环评情况及“三同时验收”			实际建成情况			对比情况	
		桩号	距中心距离 (m)	隔声措施	桩号	距中心距离 (m)	隔声措施	声屏障对比	现场照片
5	大赤土	BK3+300~BK3+640	路左 150	声屏障 440×3m, 同时在房前加高围墙 340×2.5m	K3+162~444	路左 33/12	声屏障 468×3m	大赤土声屏障与大赤土小学声屏障相连, 声屏障减少 172m

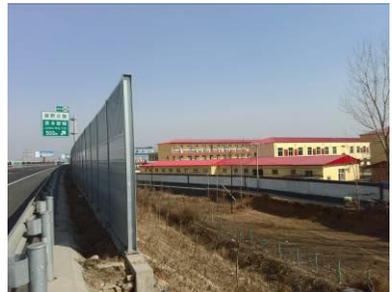
6	大赤土小学	BK3+780~BK3+880	路左 50	声屏障 200×3m	K3+662~K4+040	路左 34/15

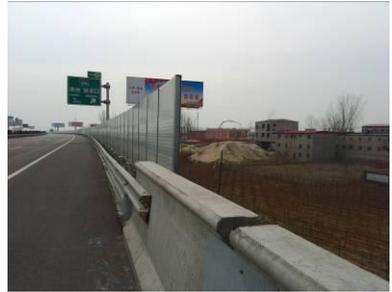
7	渐村	原环评中无此敏感点			K3+787~K4+206	路右 20/4	声屏障 469×3m	属于原环评中遗漏的保护目标, +469m

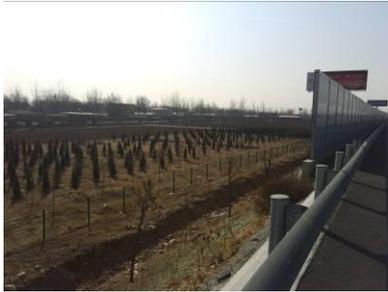
序号	敏感点	环评情况及“三同时验收”			实际建成情况			对比情况	
		桩号	距中心距离 (m)	隔声措施	桩号	距中心距离 (m)	隔声措施	声屏障对比	现场照片
8	八里庄	BK6+550~BK6+900	路左 100	声屏障 450×2.5m, 14 户安装通风隔声窗 84m ²	K6+710~K7+044	路左 80/60	声屏障 384×3m	少 66m 声屏障

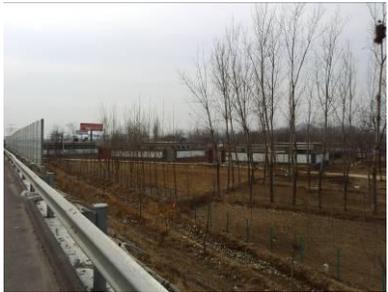
10	薛家庄	原环评中无此敏感点			K9+119~K9+390	路右 20/4	声屏障 471×3m (其中 321m 为验收调查之前完成的, 150m 正在施工过程中, 建设单位承诺限期完成)	新增敏感点, 施工完成后, 新增声屏障长度为 471m

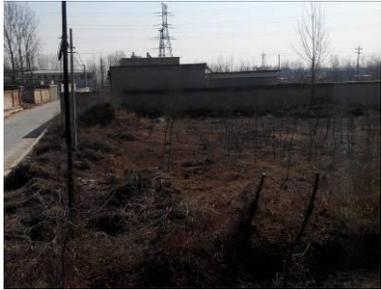
序号	敏感点	环评情况及“三同时验收”			实际建成情况			对比情况	
		桩号	距中心距离 (m)	隔声措施	桩号	距中心距离 (m)	隔声措施	声屏障对比	现场照片
11	北涧头	BK10+760~ BK11+120	路右 40	建议对 7 户进行环 保拆迁	K11+016~ K11+251	路左 61/46	声屏障 200×3m (正在施工 过程中, 建设 单位承诺限 期完成)	施工完成 后, 增加 200m

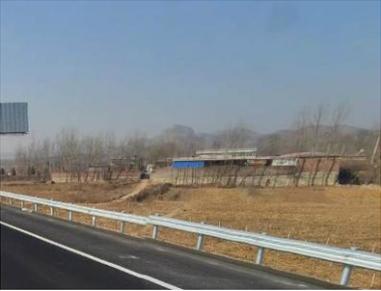
12	魏村	原环评中无此敏感点			K9+920~ K10+120	路右 87/70	声屏障 200×3m (验收调查 过程中完成)	线路发生摆动, 属于新增敏感点, 增加 200m

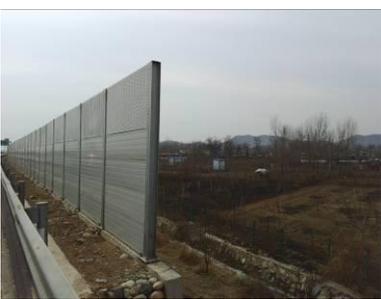
13	下车亭	原环评中无此敏感点			K11+900~ K12+484	路右 42/24	声屏障 734× 3m (其中 634m 为验收调查 之前完成的, 100m 为验收 调查过程中 完成的)	属于新增敏感点, 新增声屏障长度为 734m

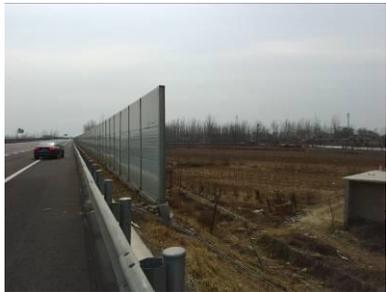
序号	敏感点	环评情况及“三同时验收”			实际建成情况			对比情况	
		桩号	距中心距离 (m)	隔声措施	桩号	距中心距离 (m)	隔声措施	声屏障对比	现场照片
14	东文山	BK13+710~ BK13+990	路左 60	声屏障 380×3m	K13+925~ K14+607	路右 106/86	声屏障 707× 3m	线路摆动， 摆动后敏感 点和主线的 位置由路左 变为路右； 原东文山和 牛各庄分开 设置的声屏 障现已连接 ，总长度 1416m。增加 486m

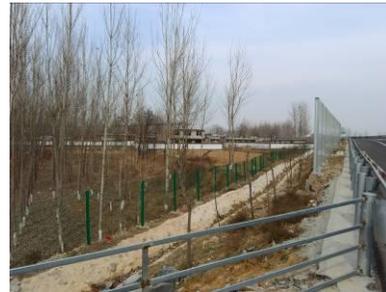
路左 34/13	声屏障 240× 3m		
15	牛各庄	BK14+170~ BK14+620	路左 80	声屏障 550×3m, 16 户安装通风隔声窗 96m ²	K14+607~ K15+051	路右 35/6	声屏障 469× 3m

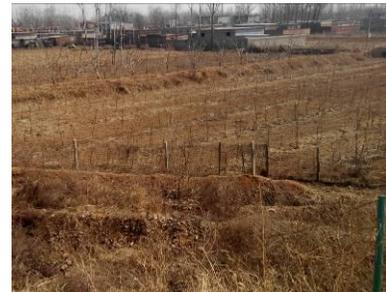
16	南兵山	BK15+110~ BK15+420	路左 40	声屏障 410×3m	K15+350~467	路左 105/12	无声屏障	-410m

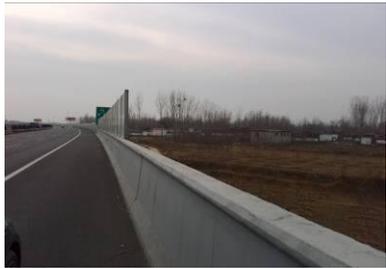
序号	敏感点	环评情况及“三同时验收”			实际建成情况			对比情况	
		桩号	距中心距离 (m)	隔声措施	桩号	距中心距离 (m)	隔声措施	声屏障对比	现场照片
17	十里铺	BK17+260~ BK17+480	路左 70	声屏障 320×3m, 对第二排超标敏感 8 户安装通风隔声窗 48m ²	由于线路摆动, 不在验收调查范围内, 不再作为环境敏感点				
18	北秋兰	原环评中无此敏感点			K16+937~ K17+473	路右 50/33	声屏障 586×3m	新增敏感点, 新增声屏障 586m

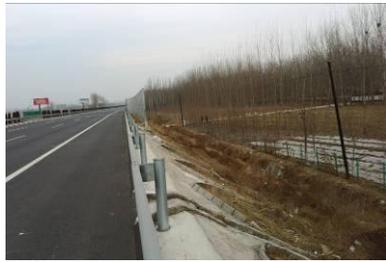
19	冀家沟	BK20+080~ BK20+790	路左 70	声屏障 810×3m, 对第一排超标敏感 18 户安装通风隔声窗 108m ²	K20+366~ K21+064	路左 46/24	声屏障 1000×3m (其中 748m 为验收调查前完成的, 252m 为验收调查过程中完成的)	声屏障增加了 190m

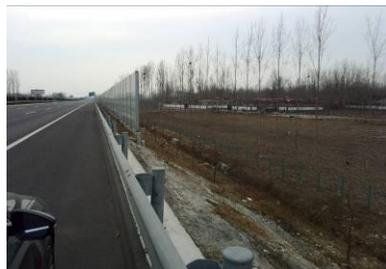
20	刘家沟	BK21+140~ BK21+420	路右 70	声屏障 380×3m, 对第一排超标敏感 5 户安装通风隔声窗 30m ²	K21+410~ K21+661	路右 71/55	声屏障 381×3m (其中 301m 为验收调查前完成的, 80m 正在施工过程中, 建设单位承诺限期完成)	施工完成后, 声屏障增加了 1m

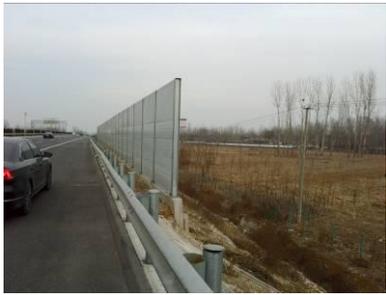
序号	敏感点	环评情况及“三同时验收”			实际建成情况			对比情况	
		桩号	距中心距离 (m)	隔声措施	桩号	距中心距离 (m)	隔声措施	声屏障对比	现场照片
21	樊家台	BK21+800~ BK22+100	路左 110	声屏障 400×3m, 7 户安装通风隔声窗 42m ²	K22+027~ K22+396	路左 91/74	声屏障 419× 3m	声屏障增加了 19m

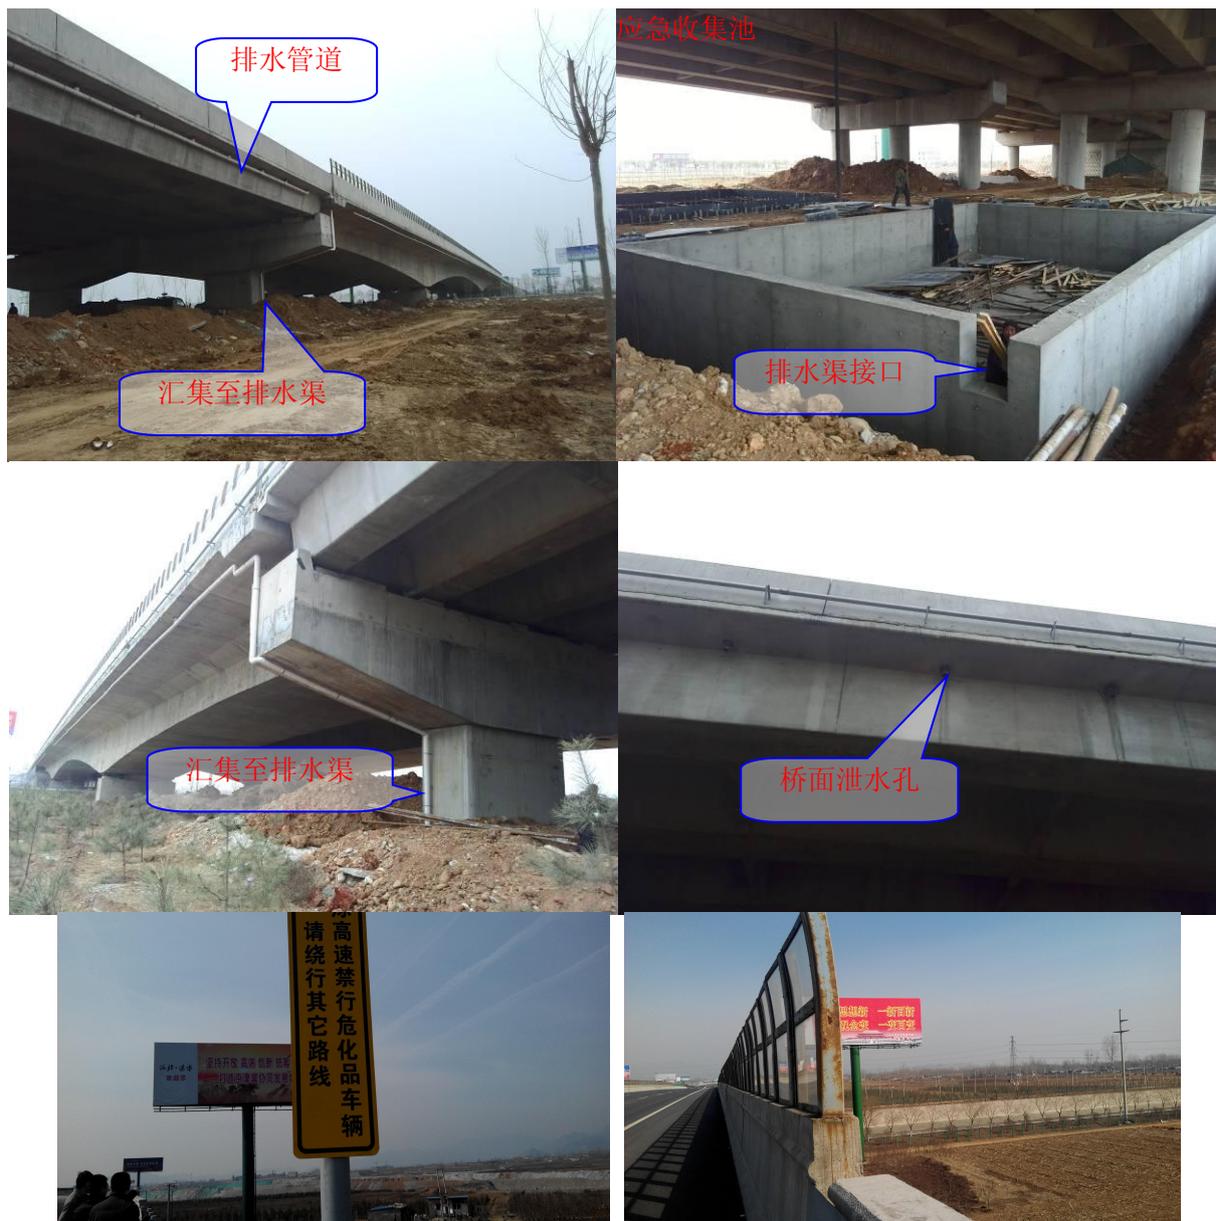
图5.2-1 南水北调防护措施图

本公路在以桥梁的方式跨越南水北调中线干渠的一级和二级保护区，桥梁中心桩号为K5+089.5。跨越方式采用“一跨试”跨越南水北调总干渠，为保证水源地保护区的水质，采取如下保护措施：施工期：桥梁施工工艺桩基基础采用围堰法施工，上部构造采用挂篮施工。严禁在该路段设置料场、预制场、灰土拌和站、沥青拌和站、施工营地和取弃土场，施工中加强施工管理，禁止将废弃物乱堆乱放。路基施工时，必须在路两侧修建防渗排水沟，引至一级和二级保护区外进行处理回用，以防止施工时地面径流排入保护区范围内。运营期：该路段不设服务设施，不外排污水；在以桥梁形式跨越的路段设置径流水收集系统；在该路段设置加强型刚性防撞护栏（根据《公路交通安全设施设计细则》（JTG/TD81-2006），本项目加强型混凝土防撞护栏为SS级，碰撞荷载标准值 $104\text{kN}/\text{m}$ ，荷载分布长度 5m ），以免事故车辆冲出护栏，发生漏油污染事故；经

过水源地的路段，路两边分别设隔离栅，加装放落网防治路上的垃圾进入水源地，在进入水源地的路口设置保护水源的提示牌，南水北调保护区范围内禁止向水源保护区内排放各种各类生产、生活废水。

综上所述，建设单位通过采取上述防护措施，将工程建设对南水北调中线干渠保护区的影响降到了最小，未对保护区产生明显不利环境影响。南水北调防护措施见图5.2-1。

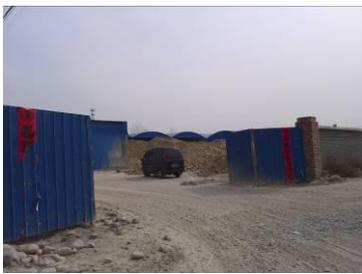
序号	类型	位置 (桩号)	名称	面积 (hm ²)	占地类型	恢复措施 及情况	恢复照片
1	拌和站、预制场	K8+260	一标段拌合站+预制场	9.108	租用涑水县北辛庄村原有拌合站、预制场	原有（未计入临时占地面积内）

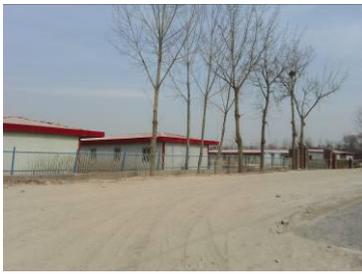
2	施工营地	K8+260	一标段施工营地	0.828	租用涑水县北辛庄村现有土地	原有（未计入临时占地面积内）

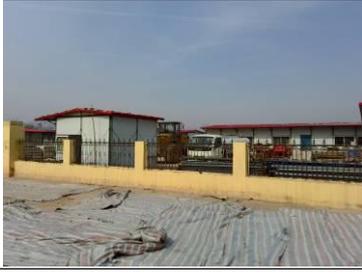
3	施工营地	K2+814	一标段施工营地	0.3834	未利用地	涑水新城已将其划进规划区范围内

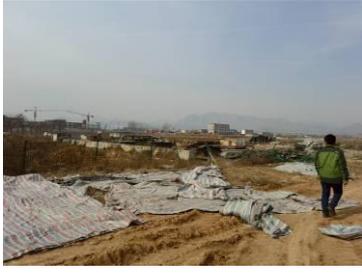
4	预制场	K2+814	一标段预制场	0.3876	未利用地	涑水新城已将其划进规划区范围内

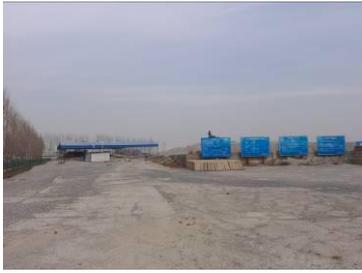
5	拌合站	K8+260	一标段拌合站	8.27	租用当地原有拌合站	原有（未计入临时占地面积内）

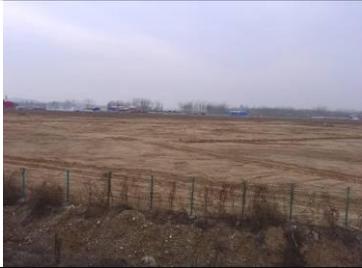
6	拌合站	K18+300	二标段拌合站	5.8504	一般耕地	设备和建筑物已拆除，并完成覆土工作，待耕种

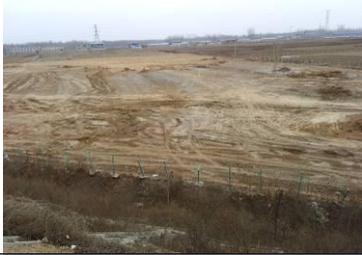
7	拌合站	K19+450	二标段拌合站	1.2558	一般耕地	设备和建筑物已拆除，并完成覆土工作，待耕种

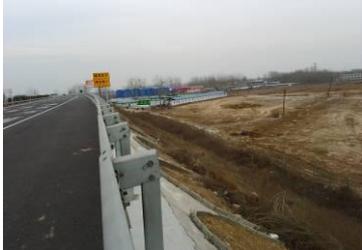
8	施工营地	K19+300	二标段施工营地	0.5328	一般耕地	以作为公交车停车场继续使用

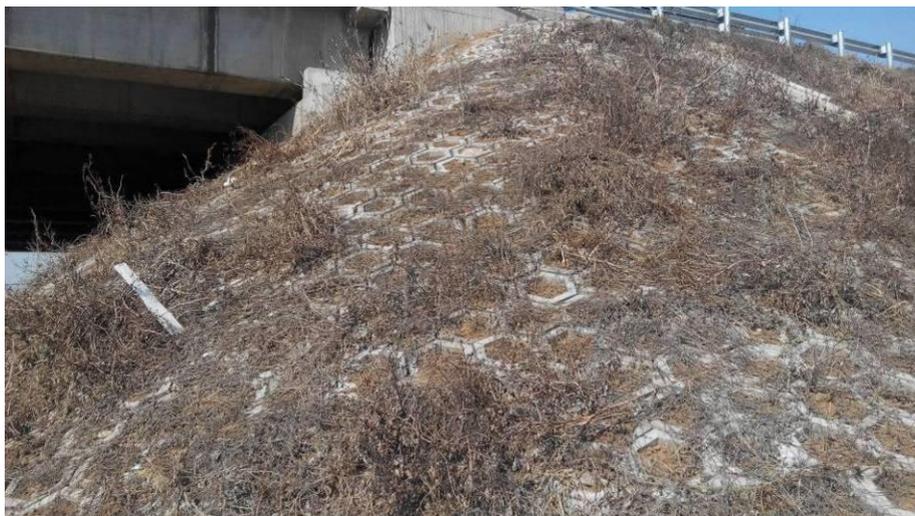
图5.4-1 空心六棱砖边坡防护

经现场调查，本工程采取的防护措施主要有浆砌片石护坡、拱形骨架植草边坡防护、空心六棱砖护坡、植草护坡、格网植草护坡等。

工程边坡防护情况见图5.4-1~图5.4-5。

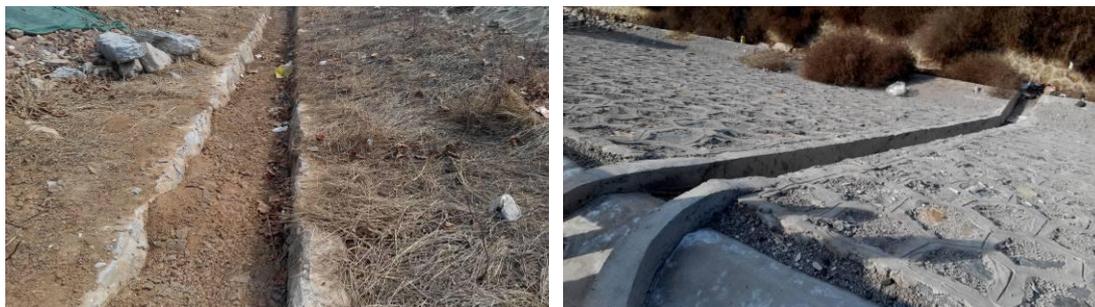
图5.4-6 路基排水图

路基排水情况见图5.4-6。

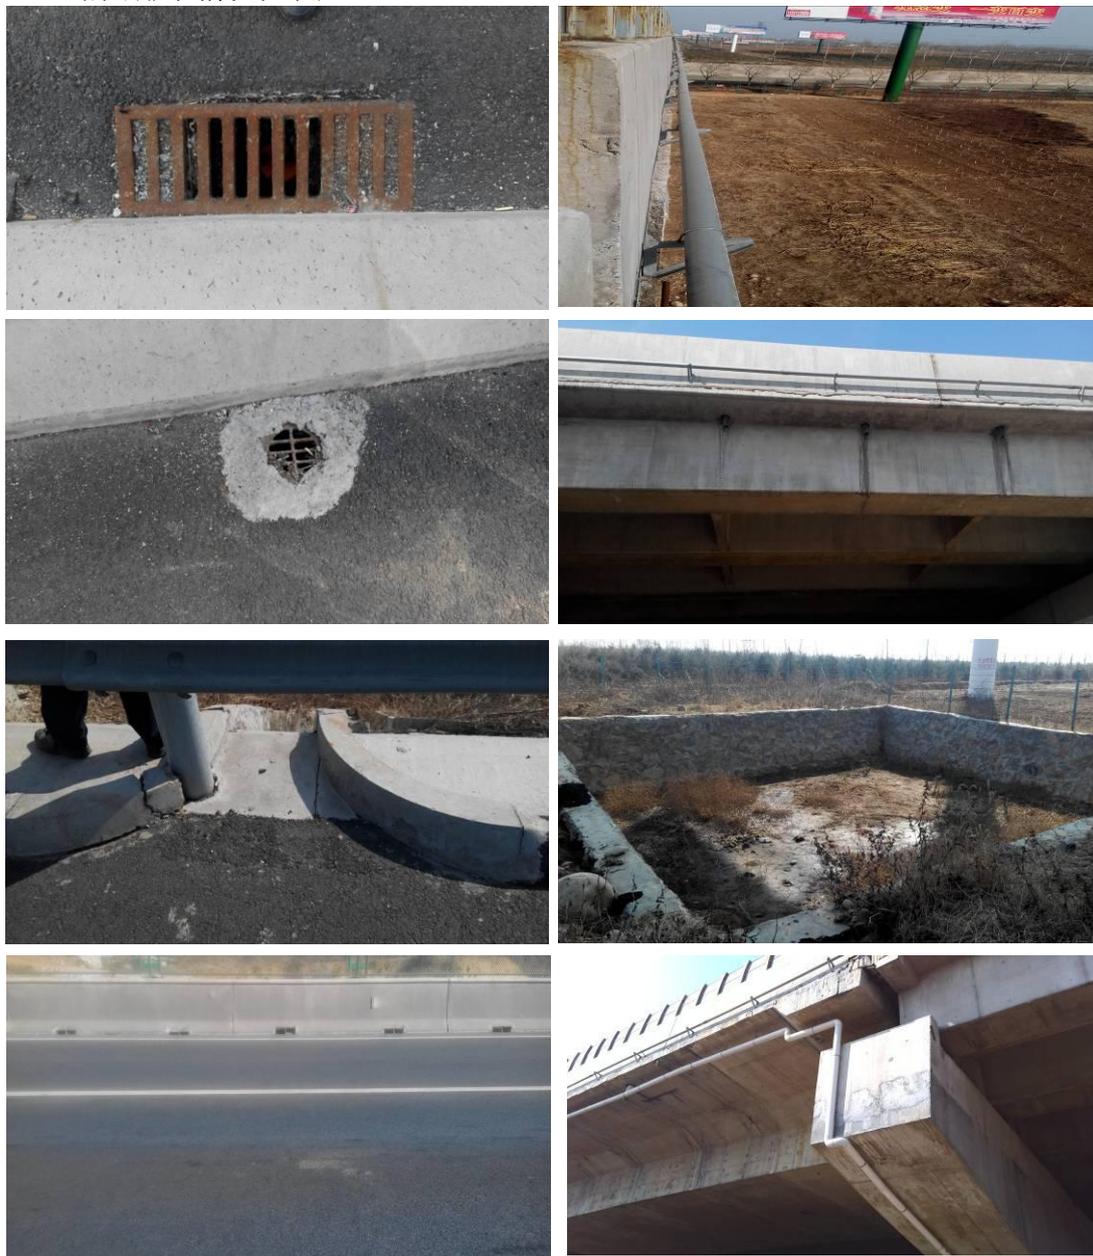
图5.4-7 路面排水系统图

本路段跨线桥梁构造物均设置排水管，将桥面泄水管的水集中排至排水沟，主要桥梁构造物由泄水孔直接排至地面排水沟，桥台两侧设置流水踏步，排除桥面汇水。

路面排水情况见图5.4-7。

经现场踏勘调查，沿线道路排水设施疏导径流、防冲刷效果良好，有效保证了路基稳定，避免了路基被冲蚀造成的水土流失，达到了预期的效果。

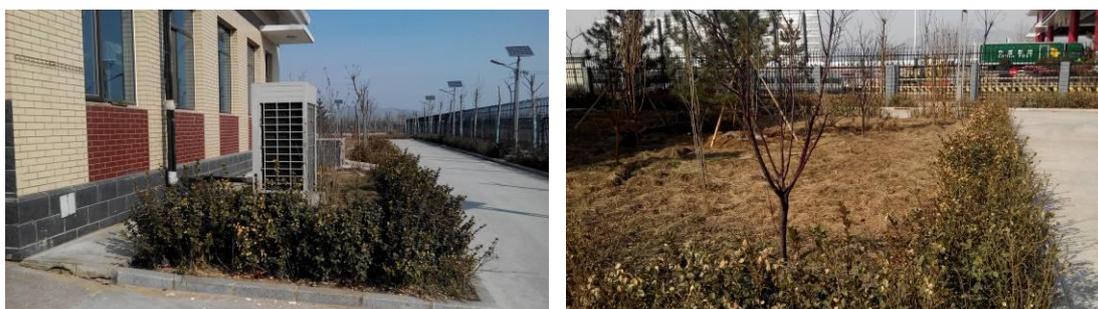
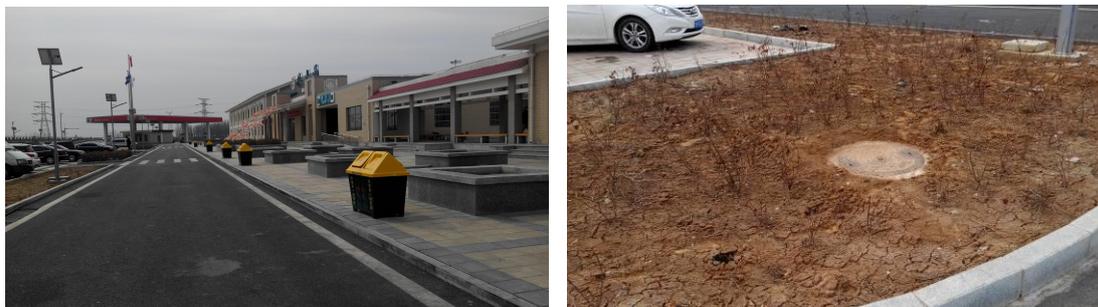
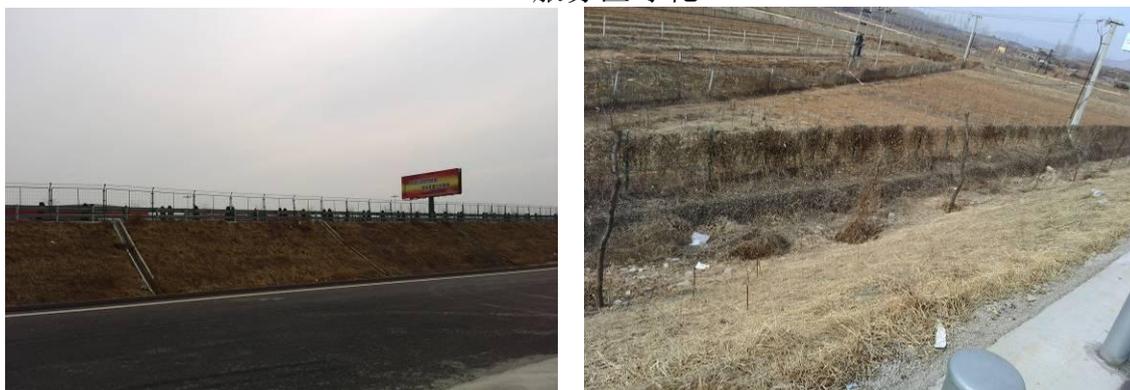
图5.5-1 收费站绿化、服务区绿化及边坡绿化图

由表5.5-1可知，工程总植草面积416189.71m²，共栽植乔木27690株、灌木333353株。公路绿化不但使公路征地范围内的植被得到一定恢复，而且还起到了降噪、防尘、保护土壤和水源、防止水土流失、延长公路寿命等作用，同时有效改善了生态环境和自然景观。

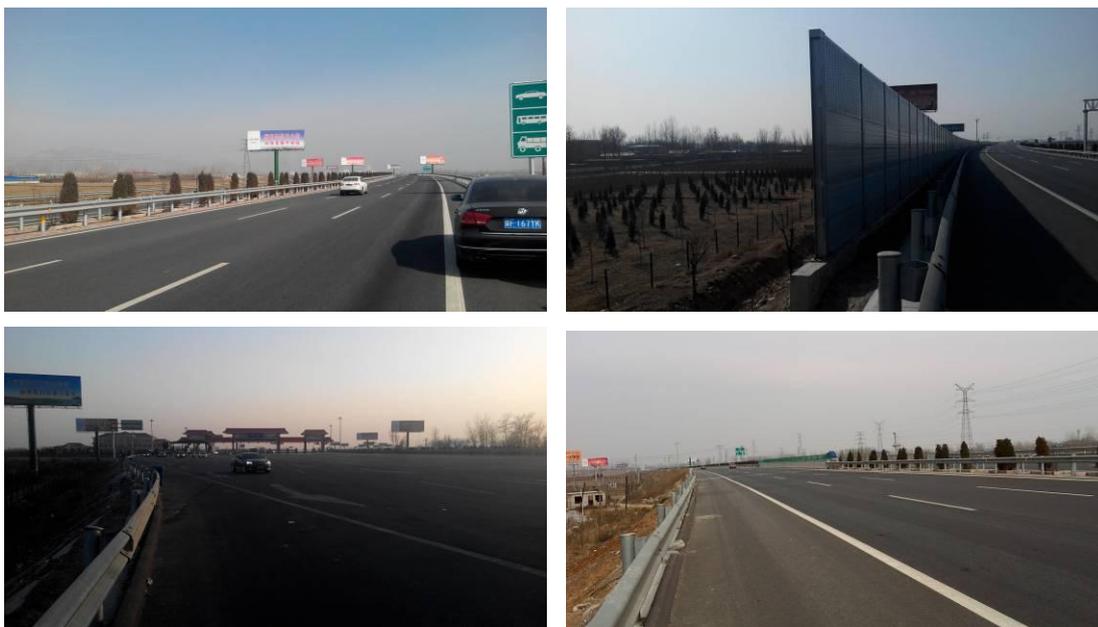
图5.6-1 公路沿线景观图

本工程对路基边坡、互通立交和沿线服务设施进行了全面绿化。绿化设计中将乔木、灌木和草皮结合，形成了层次鲜明，富有立体感的景观效果，不仅恢复了植被，而且使公路融入自然景观，达到工程与环境相协调的目的。随着生态环境进一步恢复，廊道功能效应增加，物质流通加速，景观异质性增加，景观流动等功能将在一定程度上得到恢复，为陆地生物物种的迁移和栖息地提供了较适宜的条件。且沿线景观中加入了高速公路这一新的景观要素，对改善沿线区域较为单调的景观条件有益；高速公路上快速行驶的车辆增加了沿线景观的动感，为沿线区域的景观起到了一定程度的改善作用；同时为该区域提供了更优越的运输航道、科技信息和各种物资资源的保障作用。公路沿线景观见图5.6-1。

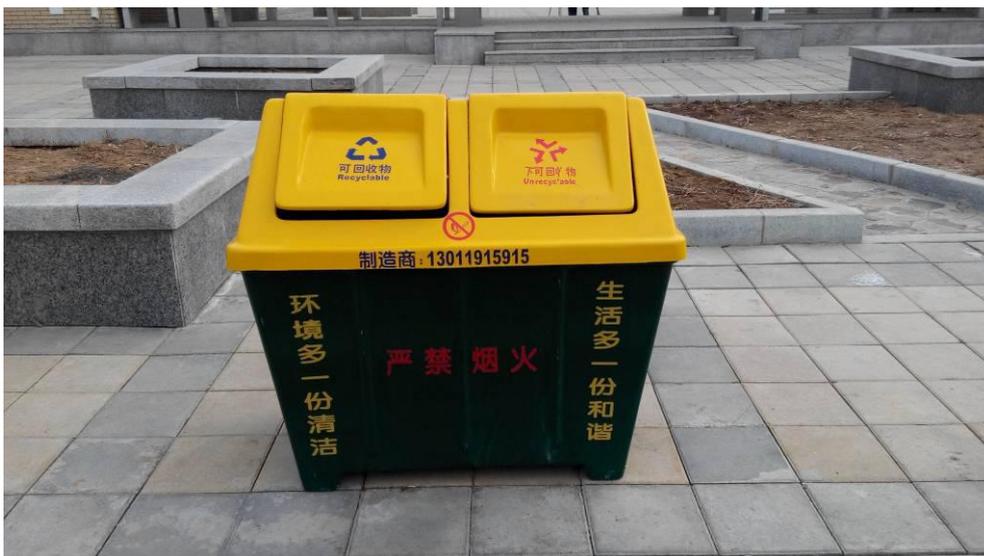
图5.7-1 服务区垃圾收集箱图

高速公路固体废物主要是生活垃圾，主要来源于服务区和收费站及公路沿线。服务区主要是过境旅客用餐住宿的生活垃圾，收费站主要是职工生活区产生的生活垃圾。目前服务区及收费站的固体废物处理主要是定期清运到沿线市区集中进行处理。公路沿线垃圾主要通过垃圾清扫车及垃圾箱收集后集中和服务区及

管理中心的固体废物一并处置。从现场调查看，固体废物产生的环境影响较小。

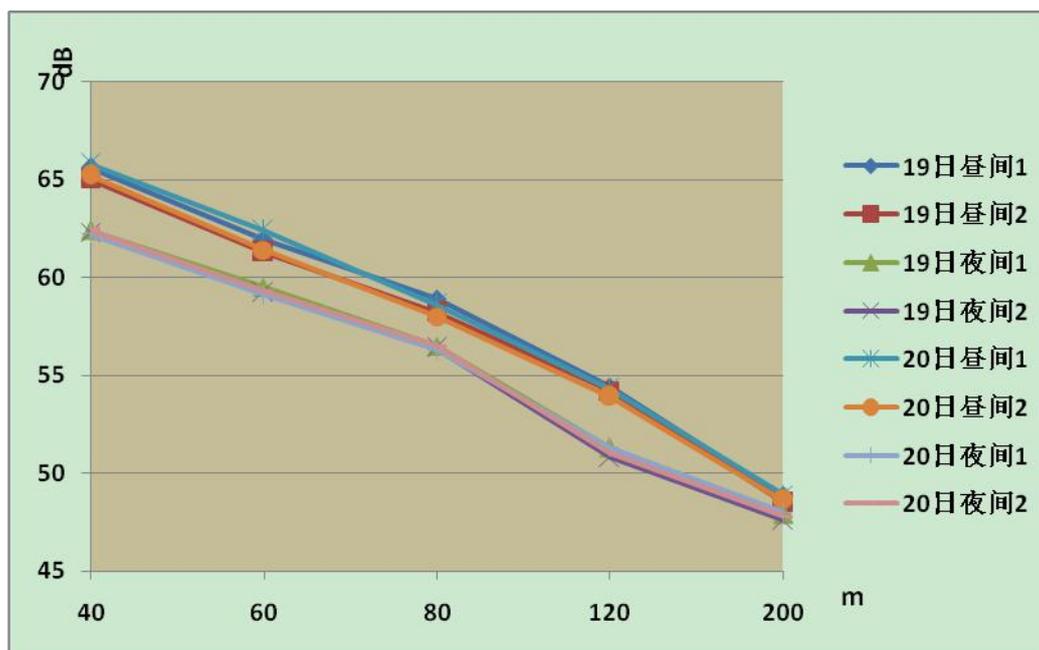
图6.4-1-1 京昆高速 (K4+570) 断面衰减噪声随距离衰减变化图

由京昆高速交通噪声断面衰减监测图、表进行分析可知：随着监测点距路中心线距离由近至远，噪声监测值呈衰减规律。昼间最远测点较最近测点噪声衰减16.2~17.2dB，夜间噪声衰减14.5~14.8dB。在无声屏障情况下，昼间距离公路中心80m即可达到2类标准，夜间距离公路中心200m可以达到2类标准。

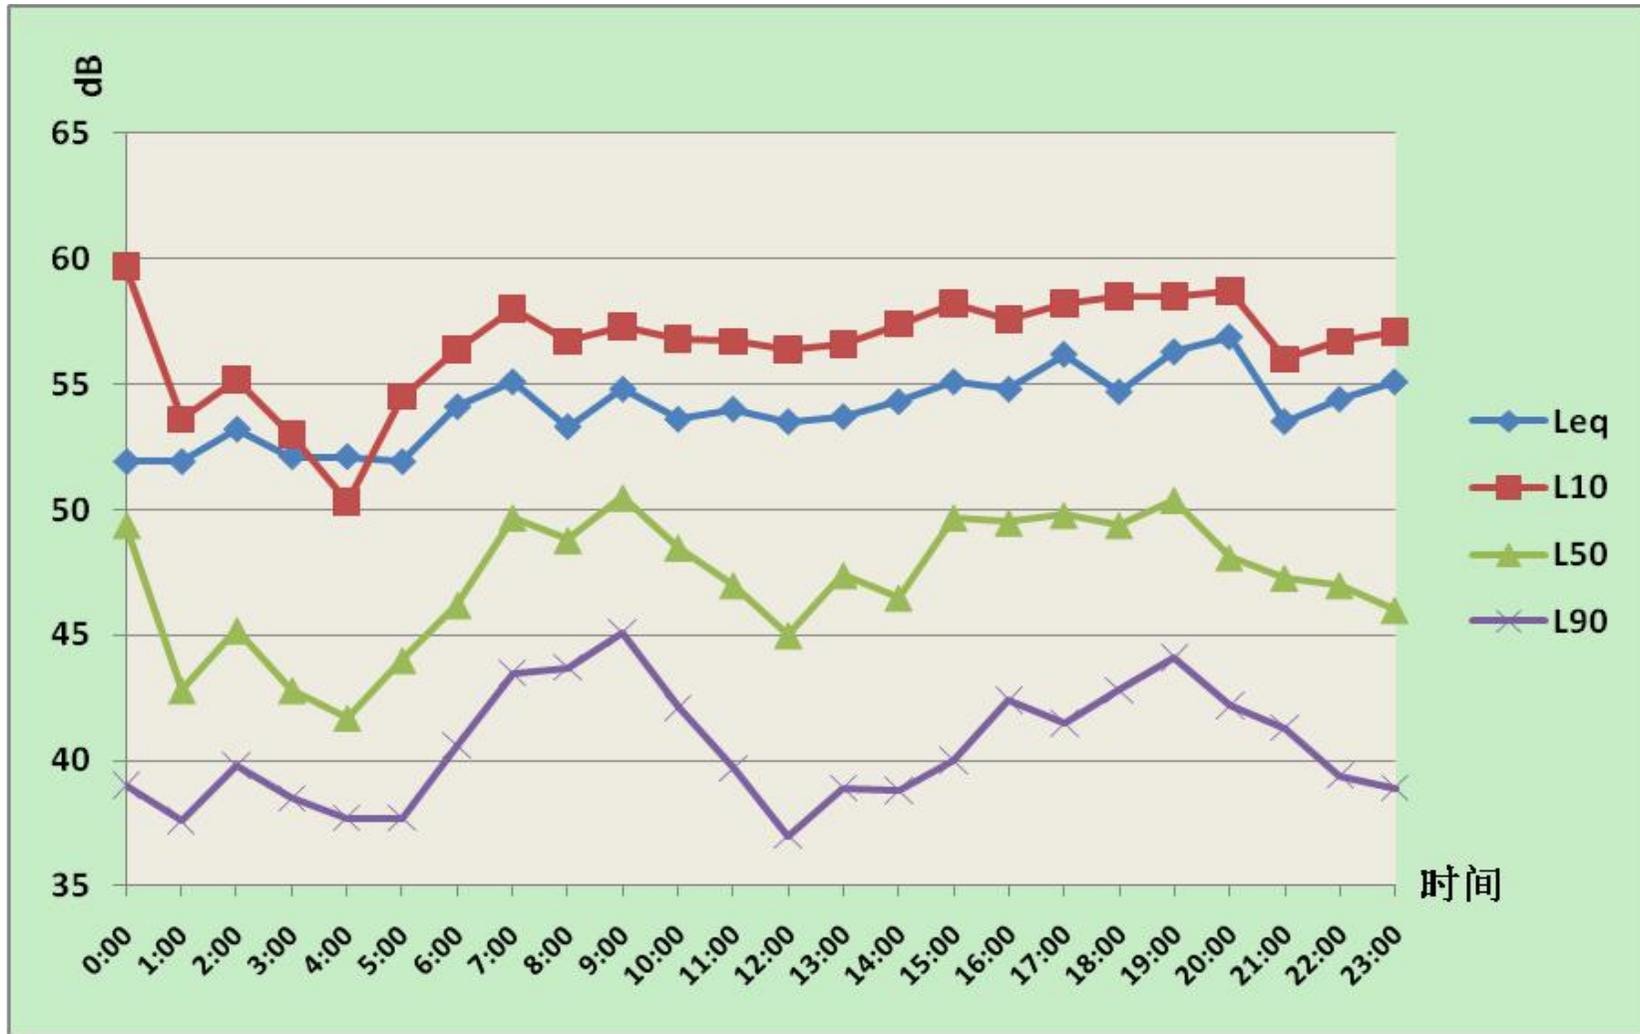
图 6.4-2-1 京昆高速 24 小时交通噪声随时间变化图

监测结果表明，京昆高速下车亭东侧处声级值最高时段为 20:00， $Leq=56.9\text{dB(A)}$ ；声级值最低时段为 0:00， $Leq=51.9\text{dB(A)}$ 。昼间平均等效声级为 54.5dB(A) ，夜间平均等效声级为 52.9dB(A) 。从统计声级来看， L_{10} 、 L_{50} 、 L_{90} 昼夜变化明显，标准方差 SD 普遍较大，说明交通噪声是主要噪声源。从车流量来看，小型车、中型车、大型车夜间车流量比昼间车流量明显减少。总体来看，京昆高速下车亭东侧处 24 小时昼、夜等效声级符合车流量变化规律。

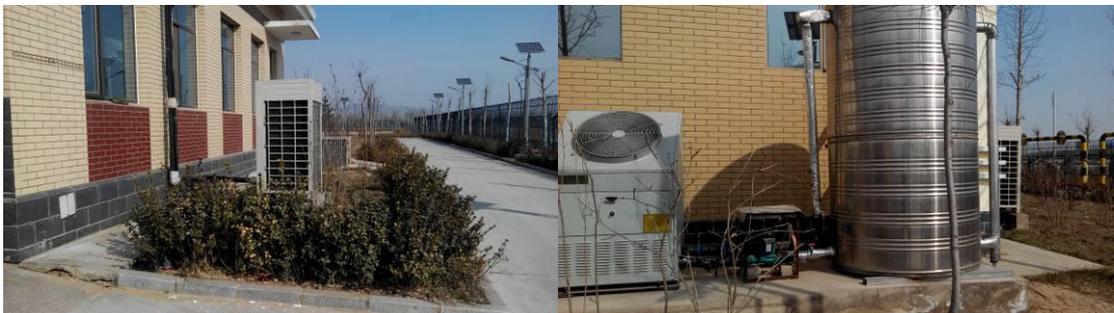
图 7.2-1 各服务区、收费站、养护工区电取暖设备

本工程沿线共布设 1 处服务区,2 处匝道收费站、1 处主线收费站、1 处养护工区。收费站、服务区、养护工区均采用电取暖;管理处采用城市供热管网。电取暖方式不会向外界排放 SO_2 、 NO_2 等污染物,是一种清洁的采暖方式,不会对环境空气造成影响。电取暖见图 7.2-1。

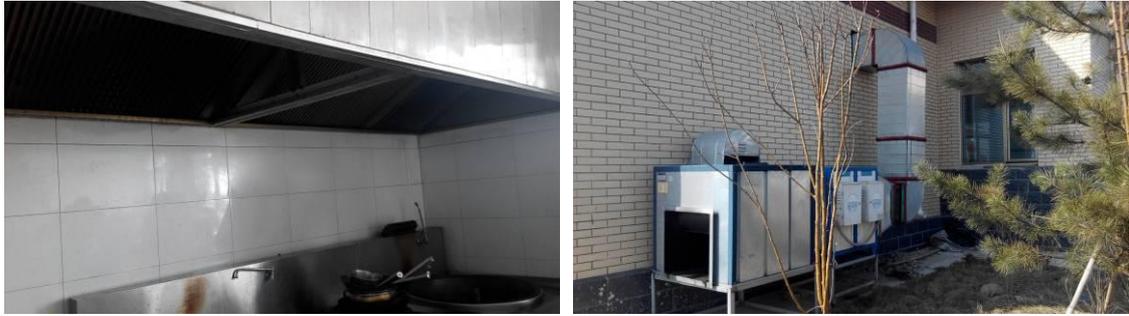
图 7.2-2 服务区油烟净化器

排至室外排气管，排气管出口安装静电式油烟净化器，油烟净化后外排。净化设备附有国家认可的产品合格证及检验报告，外排油烟满足《饮食业油烟排放标准》（小于 $2.0\text{mg}/\text{m}^3$ ）（GB18483—2001）中型标准要求，油烟净化设施最低去除率达到 75%。油烟处理设施见图 7.2-2。

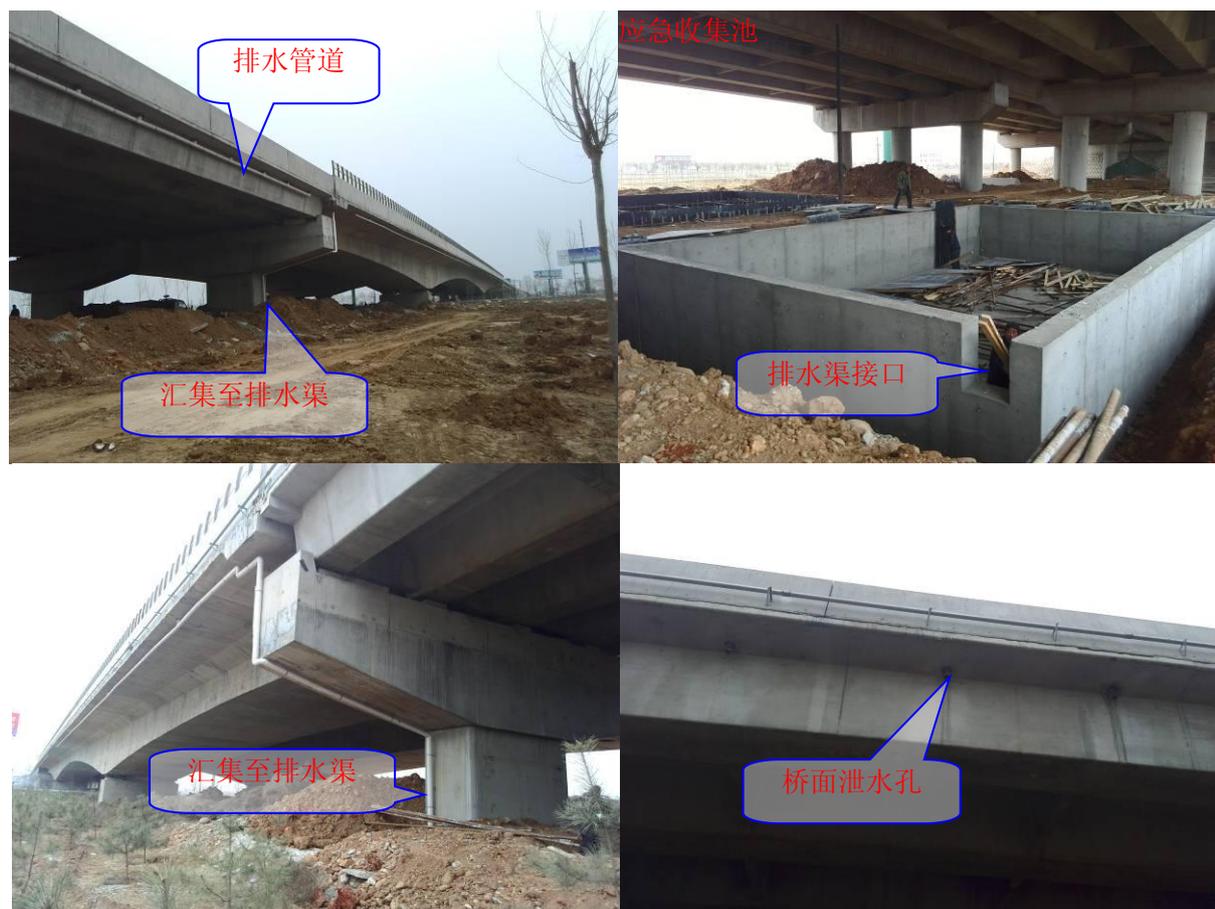
图 8.1-1 南水北调大桥雨水收集系统及防渗事故池

施工期在 K3+889.5~K6+289.5 处未设置料场、预制场、灰土拌合站、施工营地和取弃土场，禁止乱堆乱放废弃物。运营期 K3+889.5~K6+289.5 路段内不设服务设施，不外排污水；在以桥梁形式跨越的路段设置桥面水收集系统，并在南水北调大桥两侧共设置 8 个 208m³ 的事故池（兼做蒸发池），桥面雨水收集后排到蒸发池中。具体见图 8.1-1。

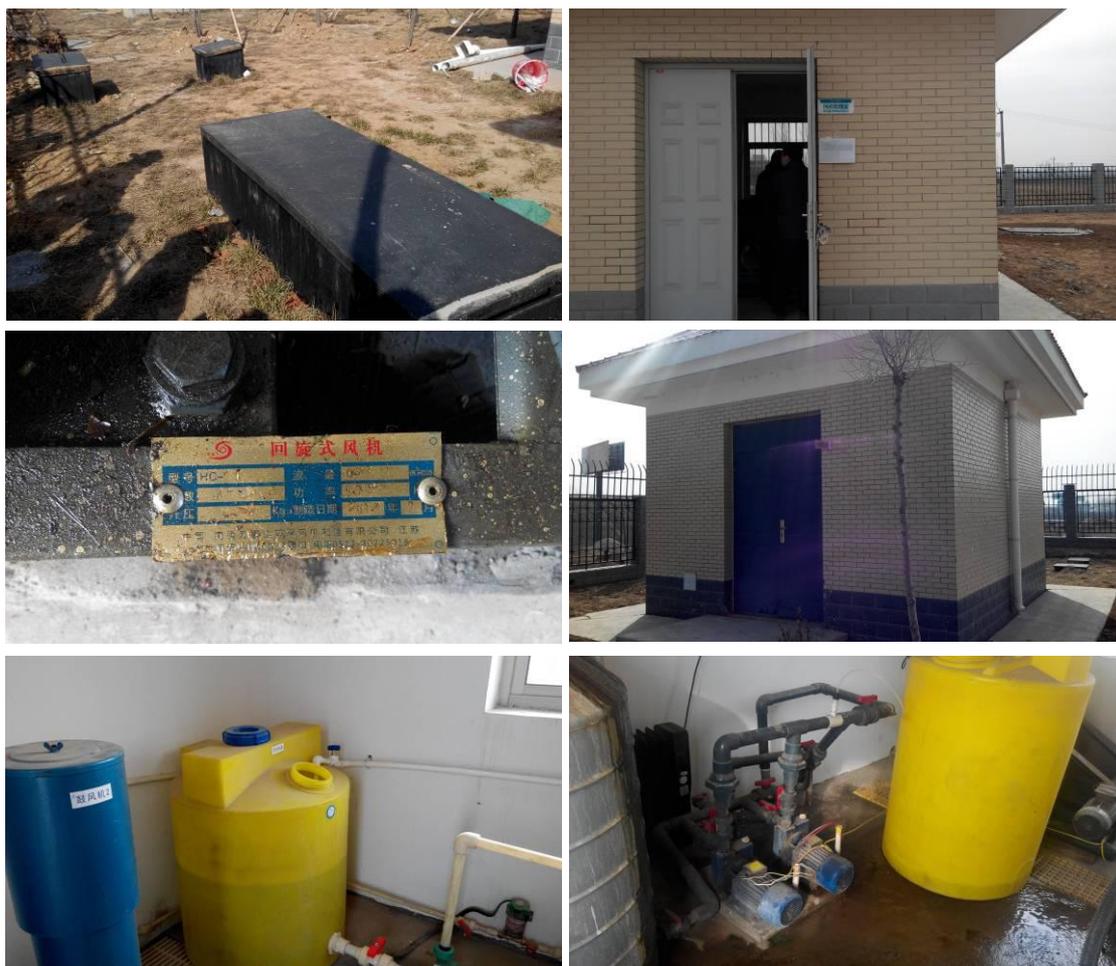
图 8.3-1 污水处理设施图

本工程共设 2 处匝道收费站、1 处主线收费站、1 处服务区,均设置了一体化 MBR 生活污水处理设施用于生活污水的处理。服务区一体化污水处理能力为 5t/h,收费站一体化污水处理能力为 3t/h,处理后的水用于服务区、收费站及周围路段绿化。污水处理设施见图 9.3-1,废水储存及运输设施见图 9.3-2。

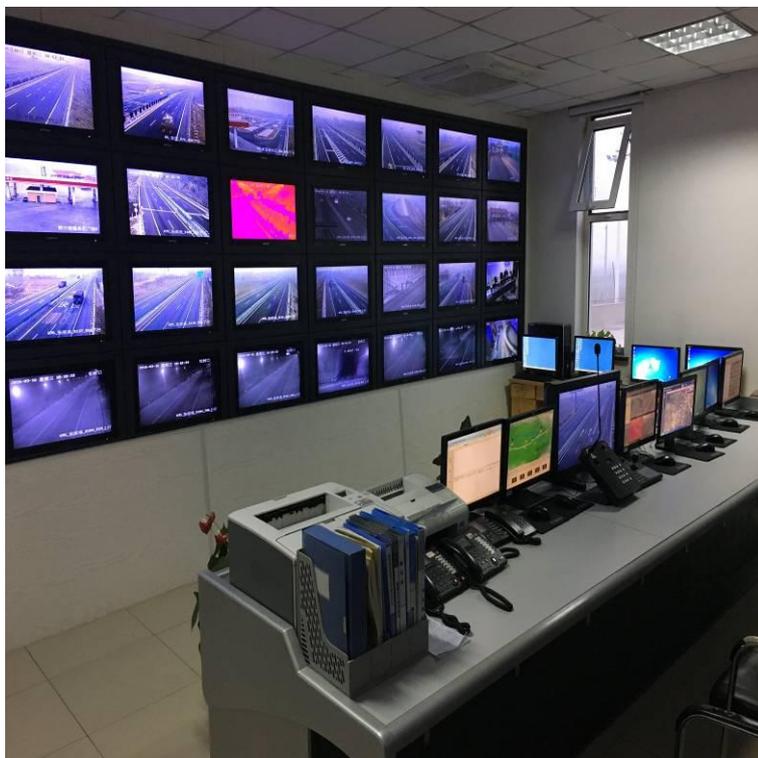
图 11.4-1 京昆高速公路中央监控中心

京昆高速公路中央监控中心设在涑水北收费站，监测中心可通过公路监控系统随时了解公路交通状况。一旦有事故发生，控制中心可及时发现，同时任何发现事故的人员可通过路侧紧急电话及其他通讯方式报告中央监控中心，中央监控中心接到事故报告后，启动交通、公安、消防、环保等联动机制处理应急事故。如危险品为固态物质，一般可通过清扫加以处置，可不通知其他部门，但到场消防人员应对事故进行备案；如危险品为气态物质，且为剧毒气体时，消防人员应带防毒面具进行处理，在泄露无法避免的情况下，需马上通知当地环保部门和当地公安消防部门，必要时对处于危险范围内的人员进行疏离，避免发生人员伤亡

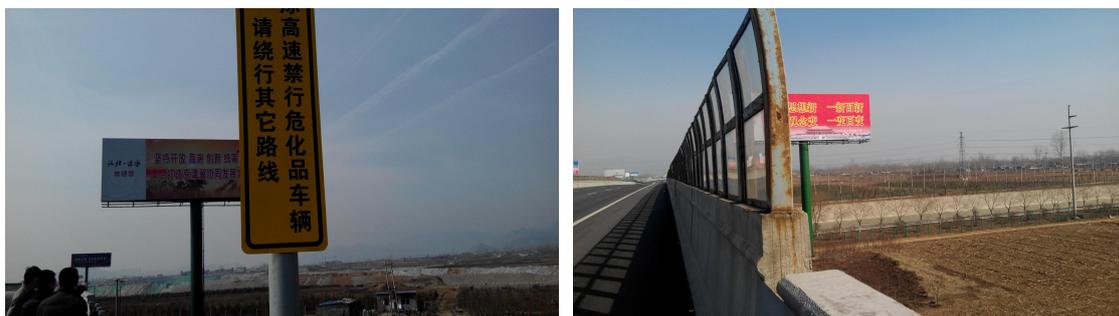
图 11.6-1 警示牌及防落网

本工程环境风险防范措施调查现场照片见图 11.6-1、11.6-2、11.6-3。
